APSEKOTĀJS: SIA „BŪVĒLOGS”
reģ. Nr. 40103534137
būvkomersanta reģ. Nr. 9655-R

BŪVES NOSAUKUMS UN ADRESE: MORGS, SIGULDAS IELĀ 24,
DAUGAVPILĪ

TEHNISKĀ APSEKOŠANA

DAUGAVPILS, LATVIJA 2012. g.

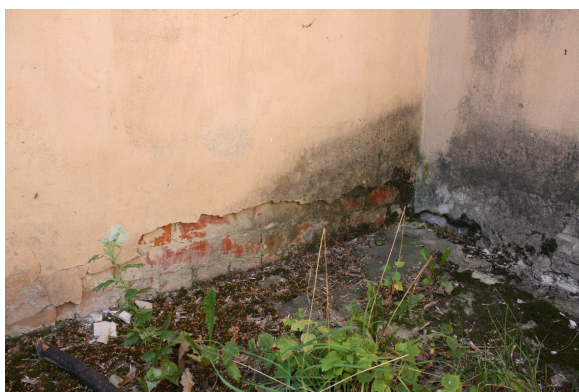
Foto Nr. 8. Pamatī ir piesātināti ar mitrumu neizbūvētās horizontālās hidroizolācijas dēļ, situāciju pasliktina bojājusies apmale

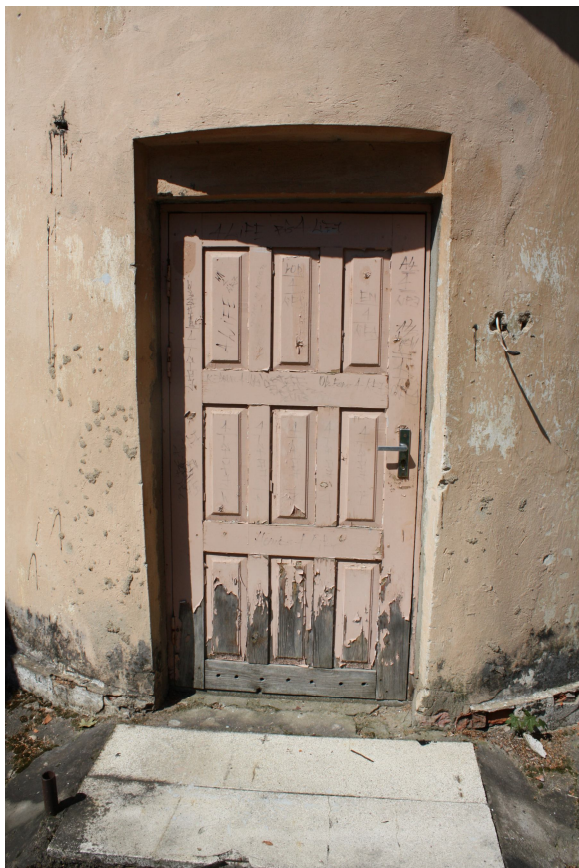
Foto Nr. 9. Neizbūvētas vertikālās hidroizolācijas, kā arī neizbūvētas apmales dēļ, pamati piesūcas ar mitrumu, bet neizbūvētas horizontālās hidroizolācijas starp cokoldaļas augšu un sienām mitruma ietekmei tiek pakļautas arī sienas. Situāciju pasliktina cokoldaļas izbīdījums

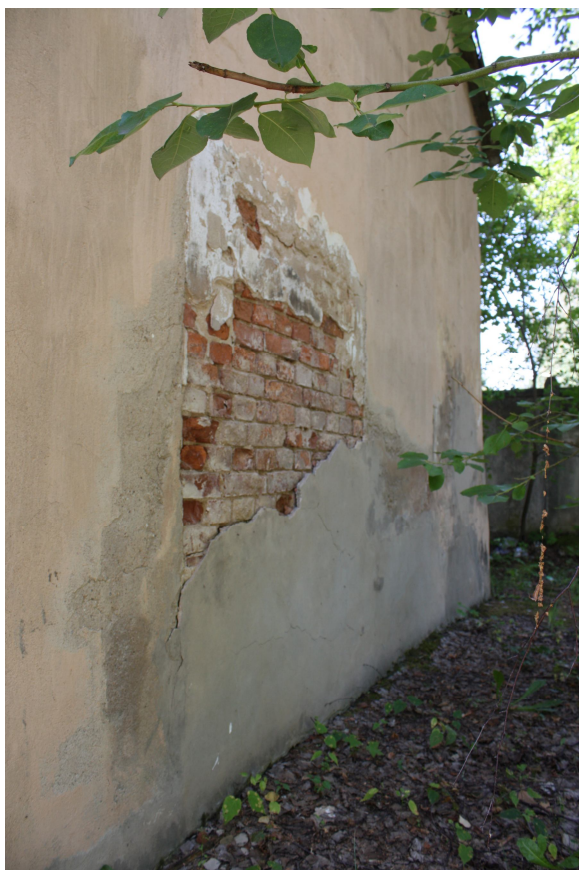
Foto Nr. 10. Praktiski visa ārējā apmetuma virsma cokoldaļas līmenī ir sairusi. Atsevišķās vietās ķieģeļu virsmai ir konstatēti bojājumi – ķieģeļu ārējās virsmas sadrupšana

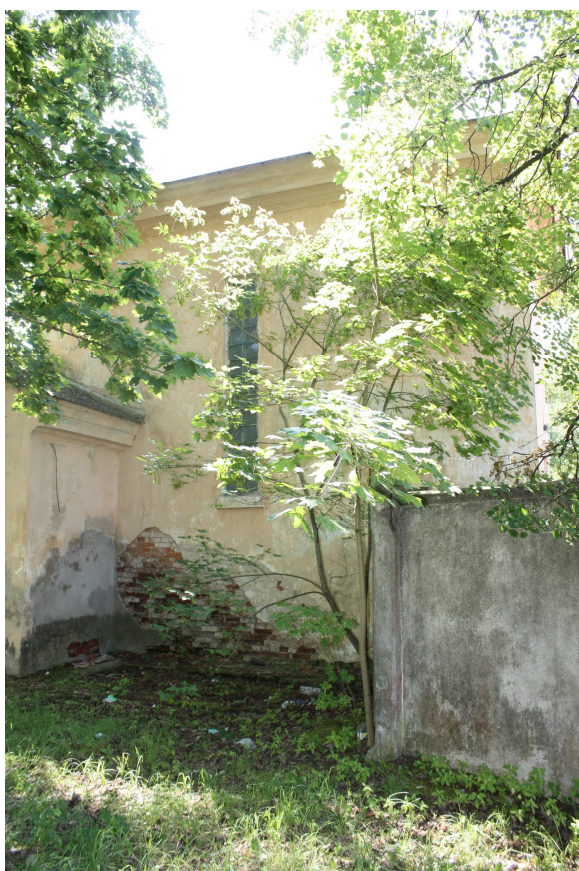
Foto Nr. 11. Šī ēkas daļas siena atrodas neapmierinošā tehniskajā stāvoklī. Neizbūvētas apmales, neorganizētās lietusūdens novadsistēmas dēļ mūrim ir dziļa korozija (mūra destrukcija ir konstatējama visā biezumā). Situāciju pasliktina samazināts saules enerģijas daudzums Ziemeļrietumu pusē, kā dēļ sienas paliek mitras arī vasaras periodā, tās nespēj izžūst vasaras perioda laikā, kā dēļ pie negatīvām temperatūrām caursalst. Siltuma enerģijas deficīta apstākļos iepriekšminētie mūra destrukcijas procesi norit vēl straujāk

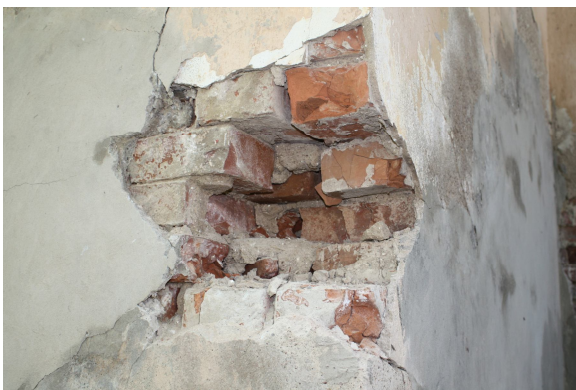
Foto Nr. 14. Mūra posmiem, kas atrodas Ziemeļaustrumu pusē ir konstatēta dziļa korozija. Javai nav saistes spējas, tai konstatēta destrukcija visas sienas biezumā

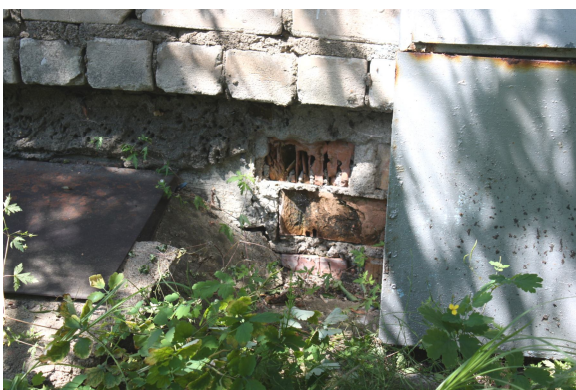
Foto Nr. 15. Jaunā korpusa cokoldaļas caurumotiem māla ķieģeļiem ir konstatēta destrukcija, vairākās vietās apmetums ir nolobījies. Caurumoto ķieģeļu pielietošana cokoldaļu mūrēšanā nav pieļaujama. Situāciju pasliktina bojājusies aizsargapmale, kas nenodrošina lietus ūdens novadīšanu prom no ēkas pamatiem

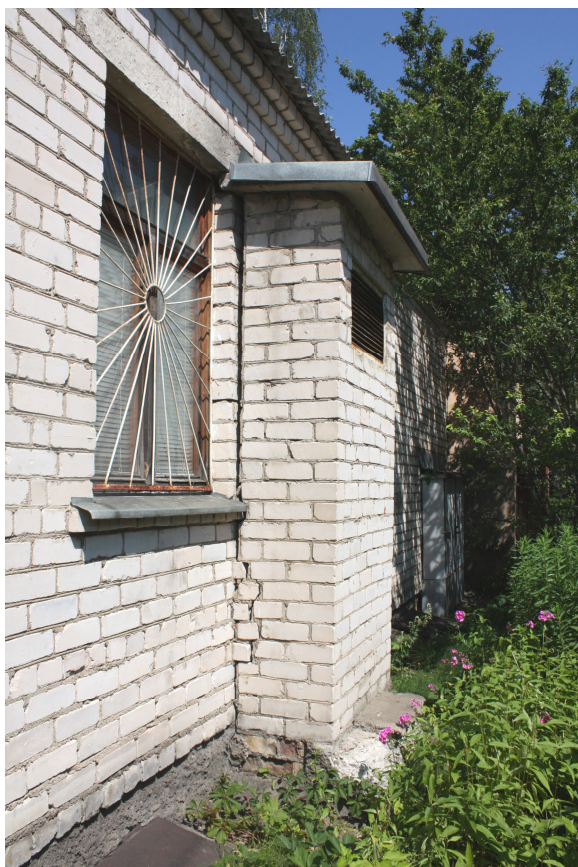
Izņemot ventkammeras sienas sajūguma vietu ar ēkas ārējām sienām (sk. foto Nr./Nr. 16, 17), ār sienām un ēkas iekšējām nesošajām sienām noturību apdraudošas plaisas apsekošanas laikā netika konstatētas.

Foto Nr. 16. Ventkamas un ārējās sienas sajūguma vieta. Ir konstatēta ventkamas sienu izkļaušanās no ārējās sienas plaknes. Ir jānodrošina to stabils stāvoklis, ierīkojot metāla aptveres no plākšņu metāla un leņķprofiliem, pievelkot ar tiem pie ēkas ārējās sienas

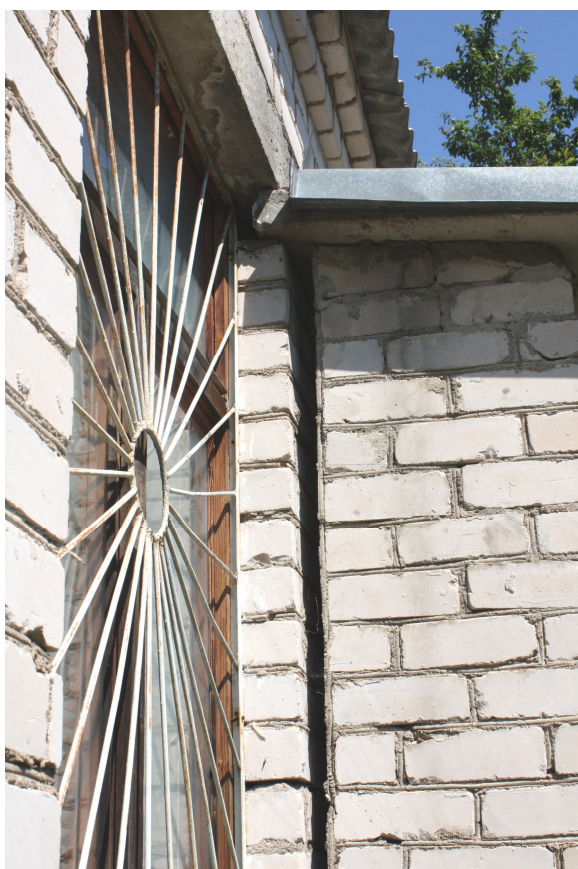
Foto Nr. 17. Foto Nr. 16 tuvplāns. Daļēji ventkamas sienas iespīlētas starp pamatiem un jumta plātni, kas, savukārt, iespīlēta starp ailstarpu un loga pārsedzi. Ventkamas sienas atrodas pirmsavārijas stāvoklī

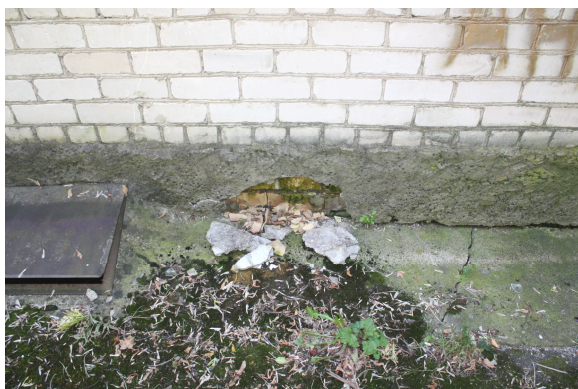
Foto Nr. 18. Ēkas cokoldaļas apmetums ir noslāņojies, atsevišķās vietās apmale ir nosēdusies, ir izveidojušies pretkritumi; sājās vietās pamatu bojājumi ir intensīvāki. Nepieciešama gan pamatu vertikālās un horizontālās hidroizolācijas ierīkošana, gan apmales renovācija

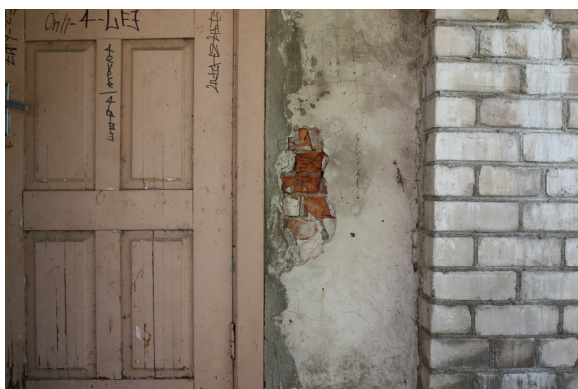
Foto Nr. 20. Mūra posmiem, kas atrodas Ziemeļrietumu pusē ir konstatēta dziļa korozija. Javai nav saistes spējas, tai konstatēta destrukcija visas sienas biezumā, ķieģeļiem ir konstatējama destrukcija

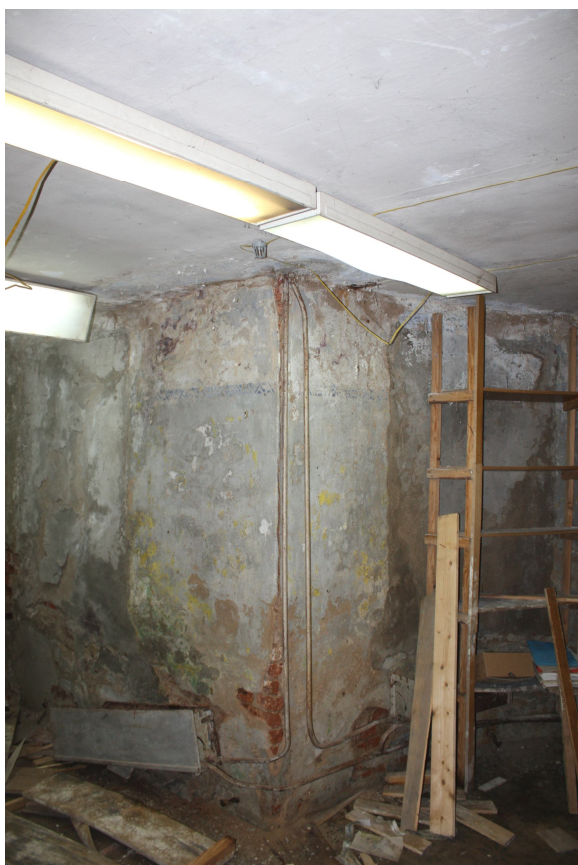
Foto Nr. 23. Telpa Nr. 2. Pazemes stāvā sienām, kas saskaras ar grunti mitruma ietekme ir konstatēta visā to augstumā

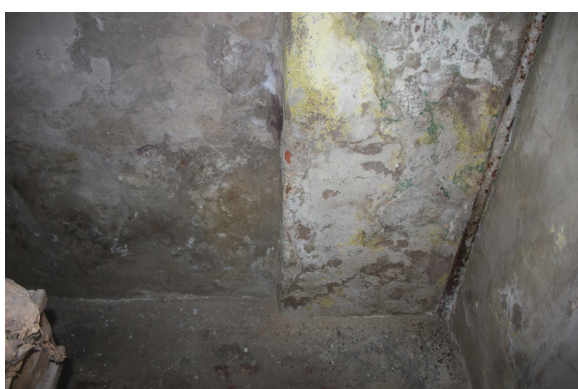
Foto Nr. 24. Telpa Nr. 1. Pazemes stāvā sienām, kas saskaras ar grunti mitruma ietekme ir konstatēta visā to augstumā

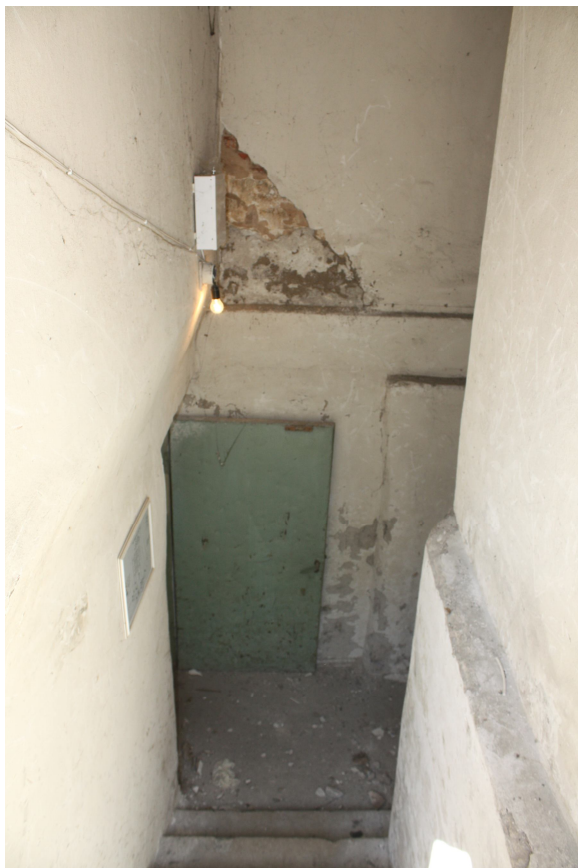
Foto Nr. 25. Kāpņu telpa uz pazemes stāvu. Sienas daļai ir konstatēta dziļa korozija (sk. kopā ar Foto Nr./Nr. 11 – 13)

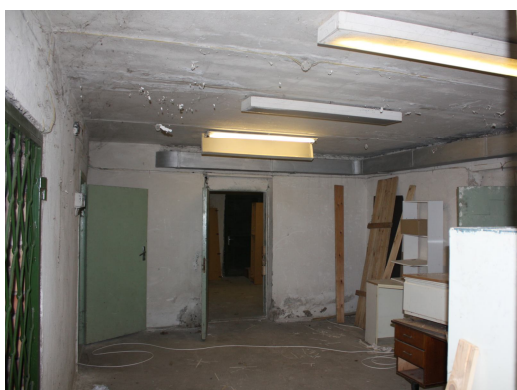
Foto Nr. 26. Telpas Nr. 4 kopskats. Iekšsienu apakšdaļām ir konstatēta paaugstināta mitruma ietekme, kas liecina par gruntsūdens ietekmi uz pazemes stāva konstrukcijām

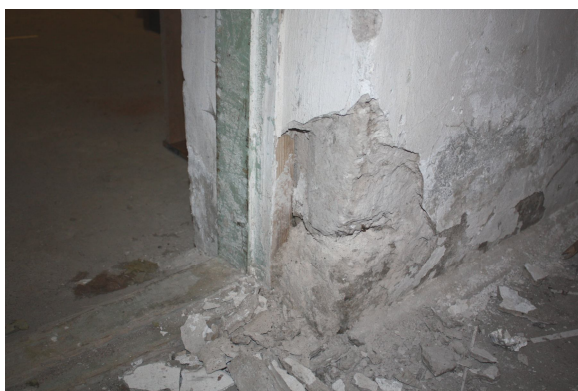
Foto Nr. 27. Durvju aila starp telpu Nr. 4 un 9. Iekšsienas ietekmē gruntsūdens mitrums

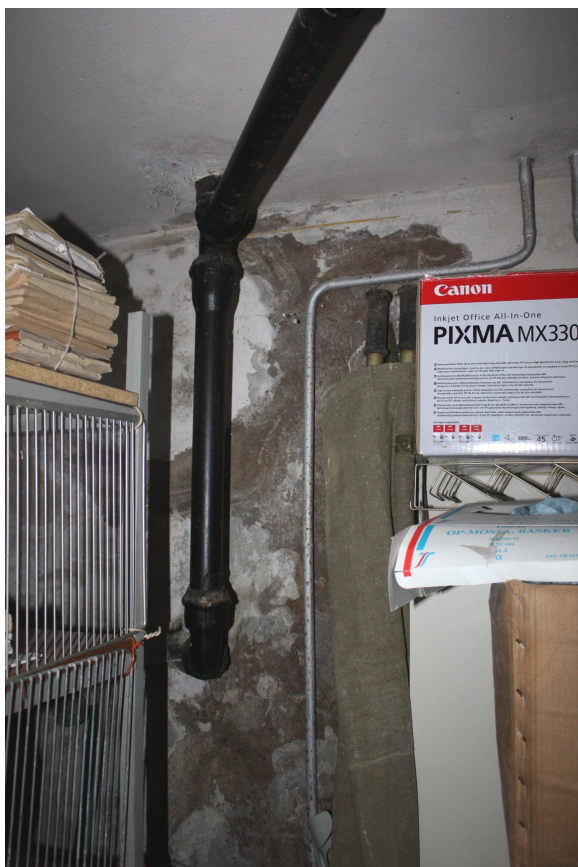
Foto Nr. 28. Telpa Nr. 3.
Pazemes stāvā sienām, kas saskaras ar grunti mitruma ietekme ir konstatēta visā to augstumā

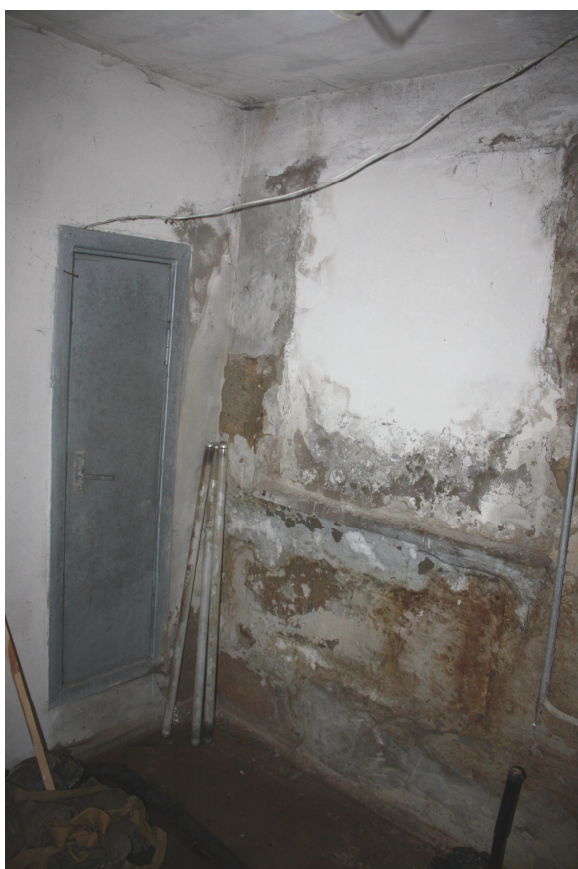
Foto Nr. 29. Telpa Nr. 8.
Pazemes stāvā sienām, kas saskaras ar grunti mitruma ietekme ir konstatēta visā to augstumā

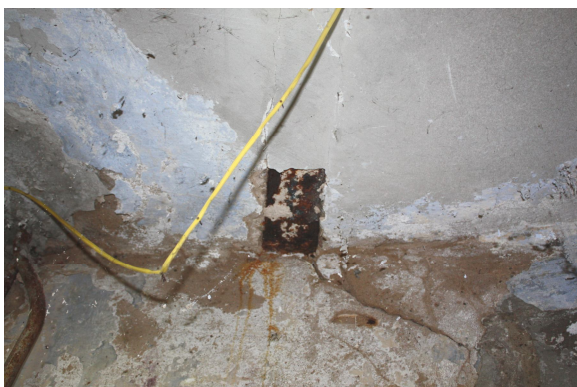
Foto Nr. 28. Ir konstatēta pagrabstāva metāla siju korozija; vietās kur uz metāla sijām nav saglabājies apmetums, korozijas pakāpe ir dziļāka, taču pārseguma nestspēja nav apdraudēta

Rekomendācijas: neatkarīgi no tā vai pagrabstāva pārsegums tiks siltināts vai ne, taču ja tas tiks siltināts, tad pirms pagrabstāva pārseguma siltināšanas, veikt metāla siju pretkorozijas apstrādi.

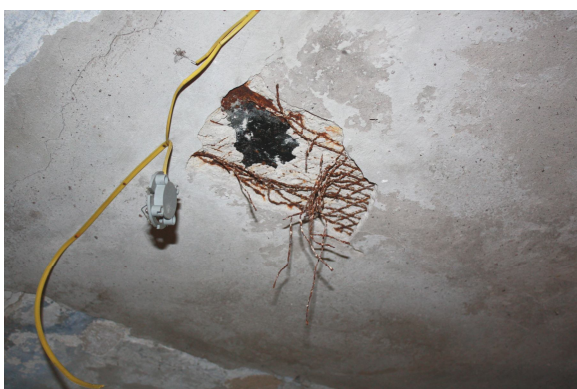
Foto Nr. 29. Vairākas pagraba stāva pārseguma metāla sijas ir apmetas pa sietu, kas uzlabo apmetuma saķeri ar metāla siju, taču vietās, kur ir saskatāmas metāla korozijprocesu pazīmes, tā virsma ir apstrādājama ar rūsas pārveidotājiem un apstrādājama ar gruntskrāsu un pretkorozijas krāsojumu saskaņā ar ražotāja rekomendācijām

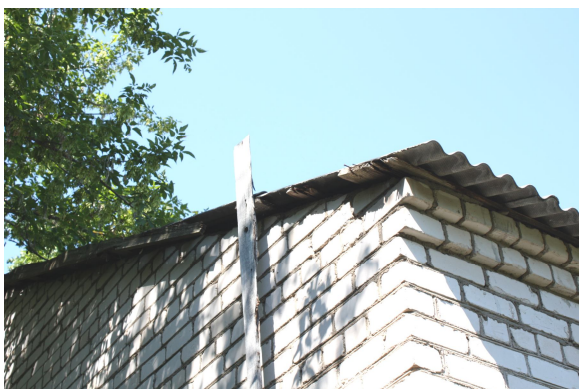
Foto Nr. 31. Jumta klāja (latojuma) ārējā daļa ir bioloģiski bojāta. Latojuma apšuvums ir bojājies pilnīgi

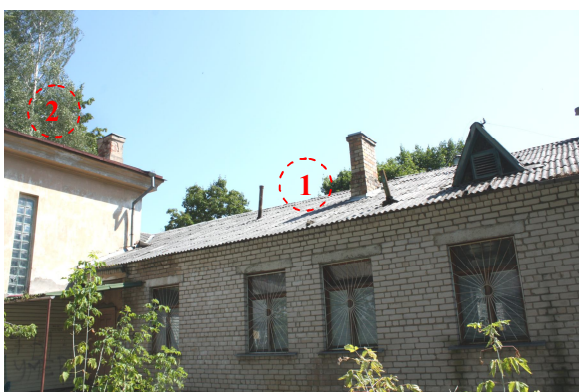
Jumta segums – pārsvarā (ēkas jaunajam korpusam) viļņotas azbestcements lokšņu segums, kas uzklātas pa jumta koka retināta dēļu klāja (latojuma). Azbestcements lokšņu segums atrodas daļēji apmierinošā tehniskajā stāvoklī; vecajam korpusam – skārda lokšņu segums. Skārda lokšņu segums ir daļēji apmierinošā tehniskajā stāvoklī – lokšnes ir korodējušas, pastāv ūdens necaurlaidības īpašību zuduma iespēja.

Foto Nr. 32. Jumta kopskats. 1 – virs jaunā korpusa – viļņotu azbestcements lokšņu segums; 2 – virs vecā korpusa – skārda lokšņu segums

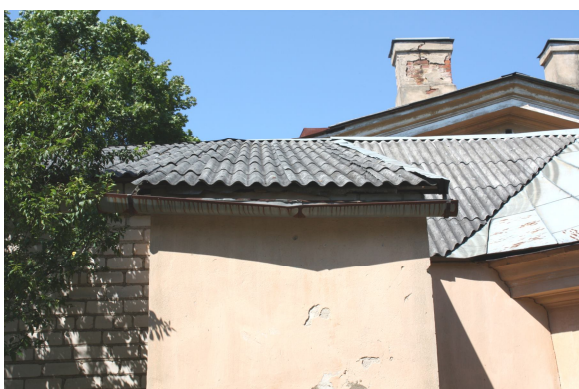
Teknes un notekcaurules ēkai nav saglabājušās; atsevišķām ēkas daļām tās netika ierīkotas (neorganizētā lietusūdens novīšana); atmosfēras nokrišņi tek uz ēkas ārsienām un bojā tās.

Foto Nr. 33. Ēkas lietusūdens novadsistēma nedarbojas; tekņu posmi ir deformējušies vai nav saglabājušies

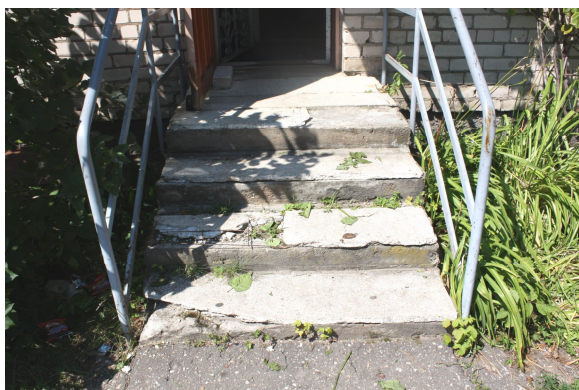
Foto Nr. 35. Lieveņis atrodas neapmierinošā tehniskajā stāvoklī; pakāpienu virsmā ir nelīdzena, to stiegrojums ir atsedzies, kas ietekmē drošu ēkas ekspluatāciju

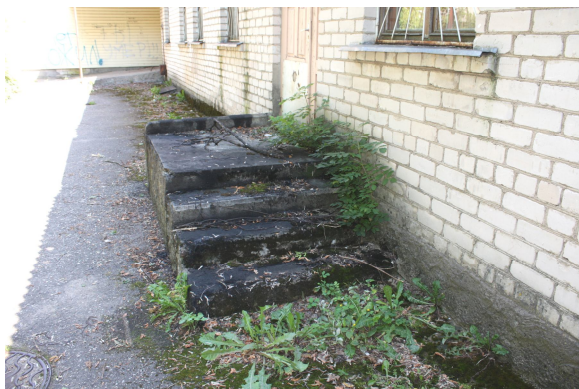
Foto Nr. 36. Lieveņis atrodas neapmierinošā tehniskajā stāvoklī; pakāpienu virsmā ir nelīdzena, pakāpieni ir sadrupuši. Nav ierīkotas līmeņu starpības norobežojošie elementi – margas

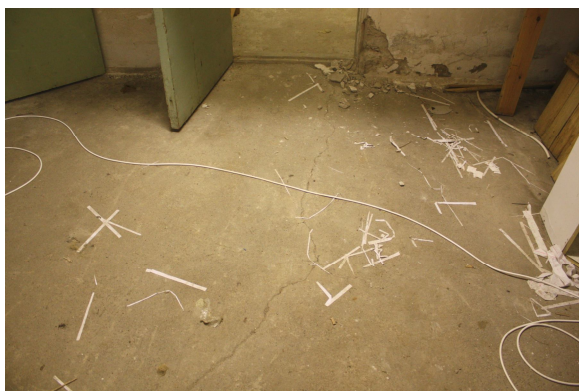
Foto Nr. 38. Telpa Nr. 9. Betona grīda ir plaisājusi

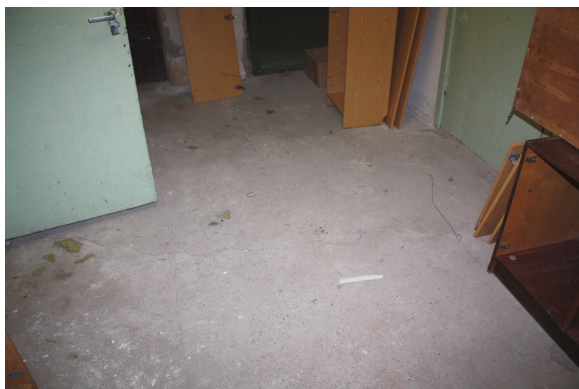
Foto Nr. 39. Telpa Nr. 4. Betona grīda ir plaisājusi

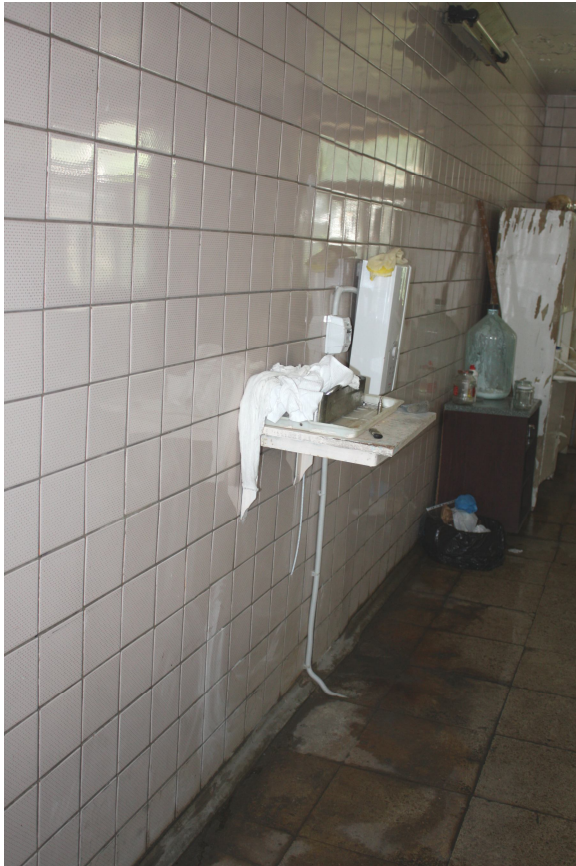
Foto Nr. 40. Telpa Nr. 7. Grīdas segums nav līdzens, nepieļaujamo spraugu no epidemioloģiskajiem apsvērumiem esamība nav noliedzama

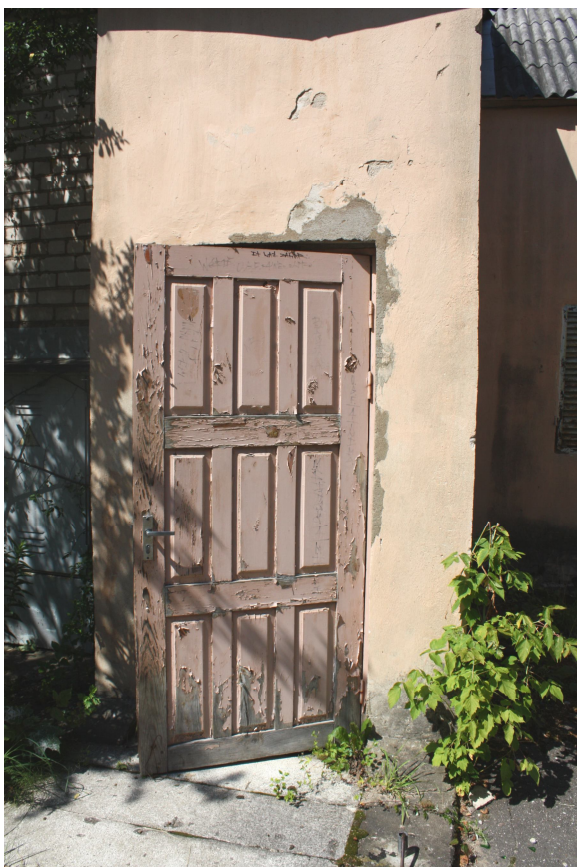
Foto Nr. 42. Ieejas durvis (pagraba kāpņu telpa). Durvju vērtnes ir nosēdušās, tām ir spraugas starp piedurlīsti un durvju vērti, sliekšnis ir pilnībā nodilis, furnitūra ir bojāta

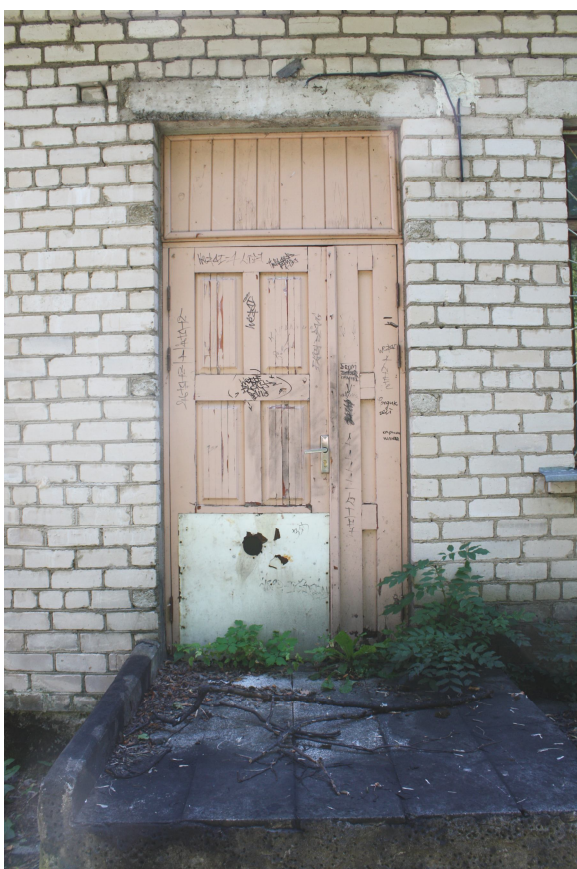
Foto Nr. 43. Ieejas durvis (telpā Nr. 8). Durvju vērtnes apakša un sliekšnis mitruma iedarbībā ir iztrupējuši

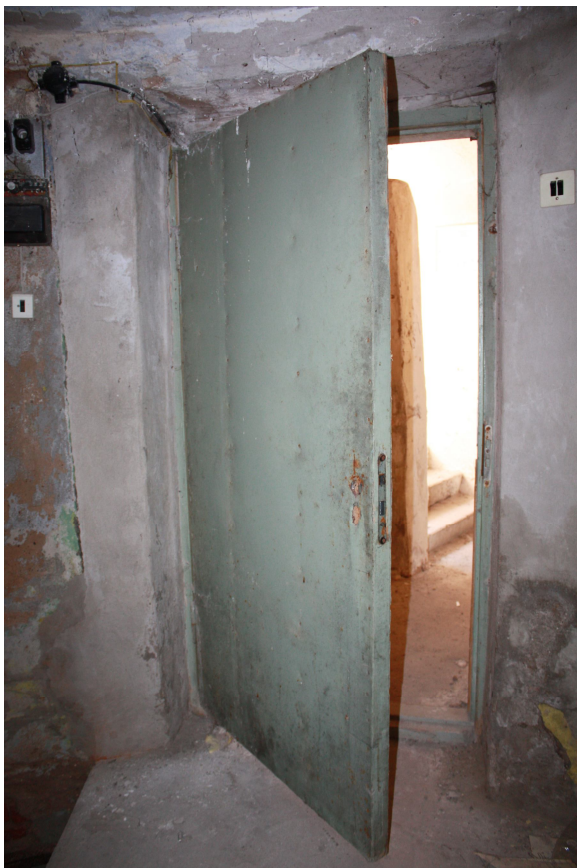
Foto Nr. 44. Pagraba durvis.
Durvju vērtnes krāsojums ir nodilis, furnitūra ir bojāta

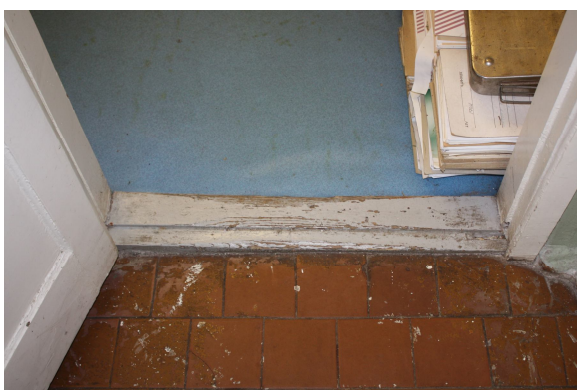
Foto Nr. 45. Iekšējo durvju funkcionāli estētisks stāvoklis ir neapmierinošs. Durvju vērtnes krāsojums ir nodilis, furnitūra ir bojāta vai neatbilst mūsdienu komfortabluma prasībām (personiskās higiēnas telpu durvīm nav atslēdziņu (aizbīdnīšu))

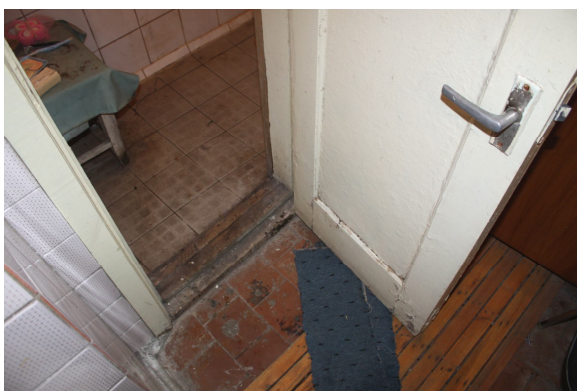
Foto Nr. 46. Iekšējo durvju funkcionāli estētisks stāvoklis ir neapmierinošs. Sliekšņiem ir liels nodilums, krāsojums saglabājies daļēji vai nodilis pilnībā

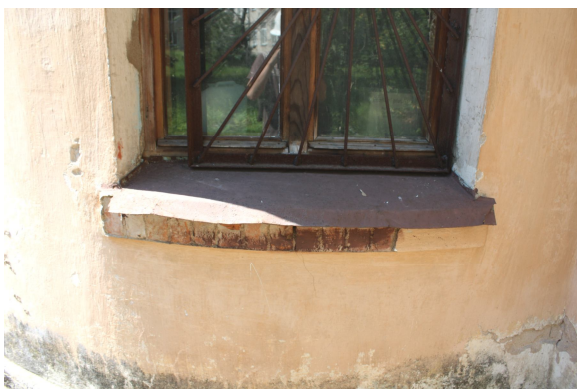
Foto Nr. 48. Vecā korpusa logu ārējās skārda palodzes ir sarūsējušas

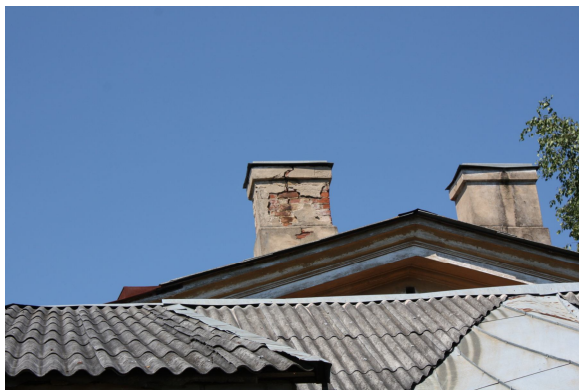
Foto Nr. 51. Skursteņu tehniskais stāvoklis ir neapmierinošs; ja tie saskaņā ar Plānošanas un Arhitektūras uzdevuma nosacījumiem ir saglabājami, ir veicama to augšdaļu pārmūrēšana un apmetuma atjaunošana

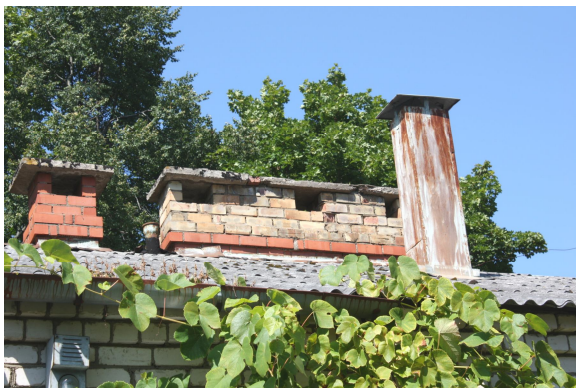
Foto Nr. 53. Ventilācijas kanālu skārda elementi ir pārklāti ar rūsu; tiem nav veikta pretkorozijas apstrāde. Ķieģeļu ventilācijas kanāliem atsevišķi ķieģeļi ūdens mitruma ietekmē drūp

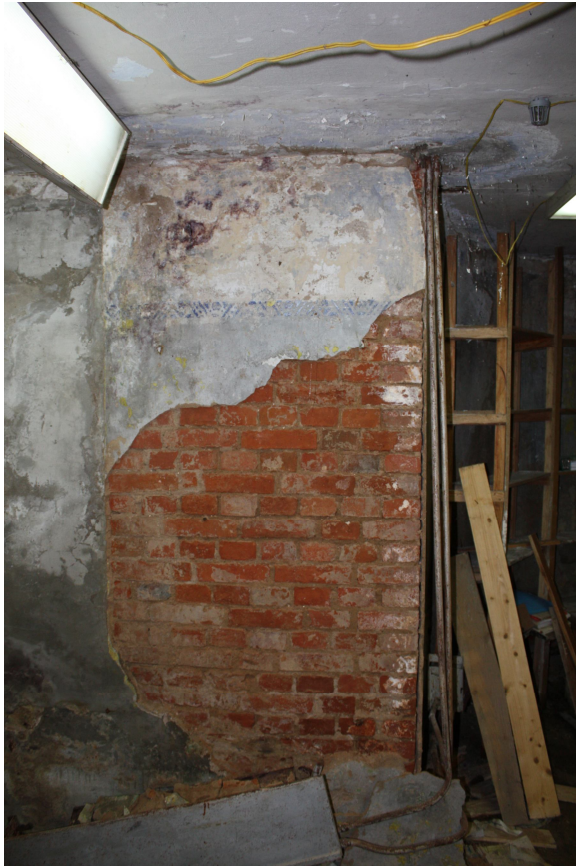
Foto Nr. 54. Apmetuma kārtas
noslāņošanās pagrabstāvā telpā
Nr. 2

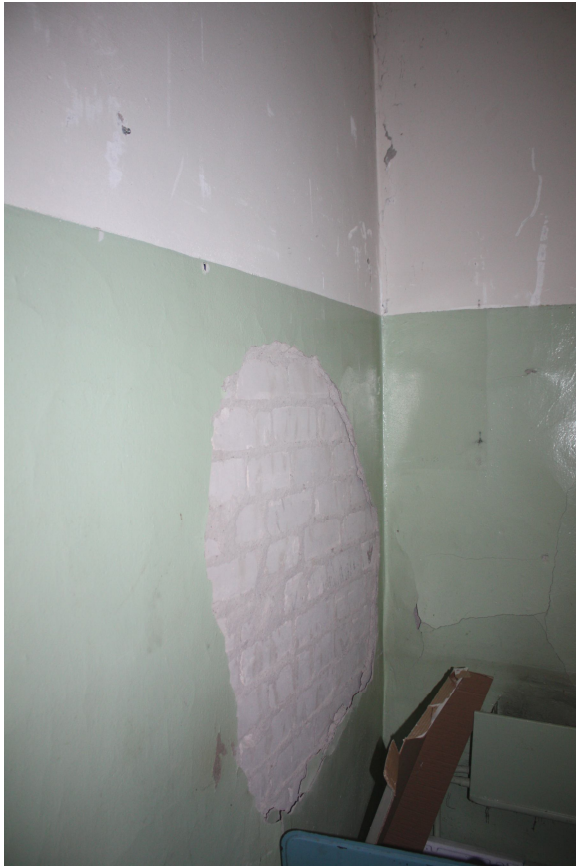
Foto Nr. 57. Apmetuma kārtas
noslāņošanās telpā Nr. 18

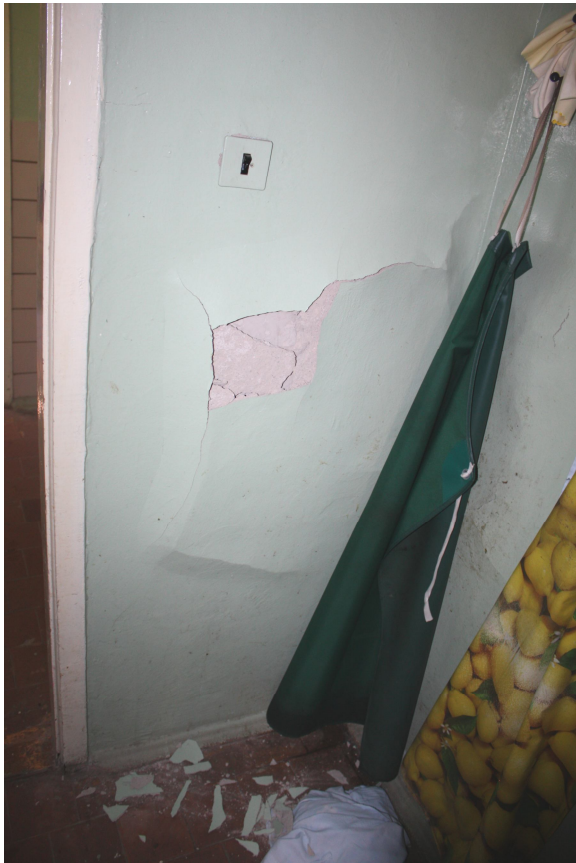
Foto Nr. 61. Apmetuma kārtas noslāņošanās telpā Nr. 13

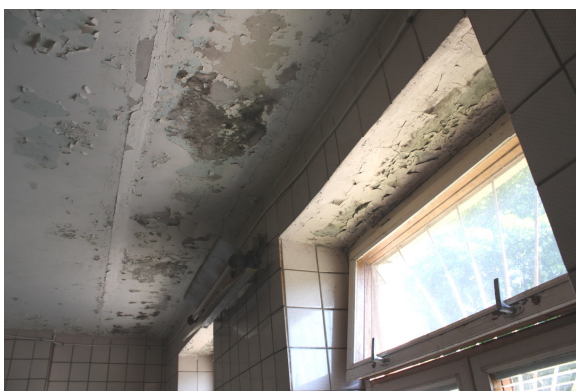
Foto Nr. 62. Pelējums un krāsojuma kārtas noslāņošanās telpā Nr. 7

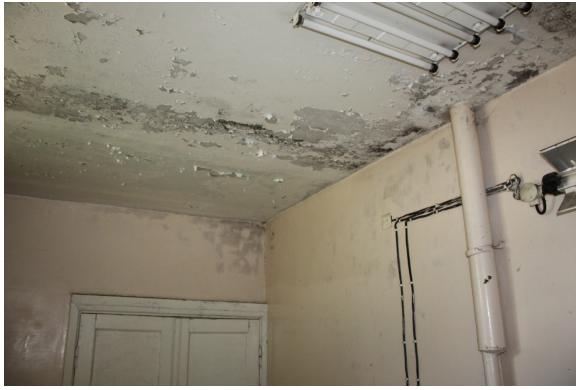
Foto Nr. 63. Pelējums un krāsojuma kārtas noslāņošanās telpā Nr. 5

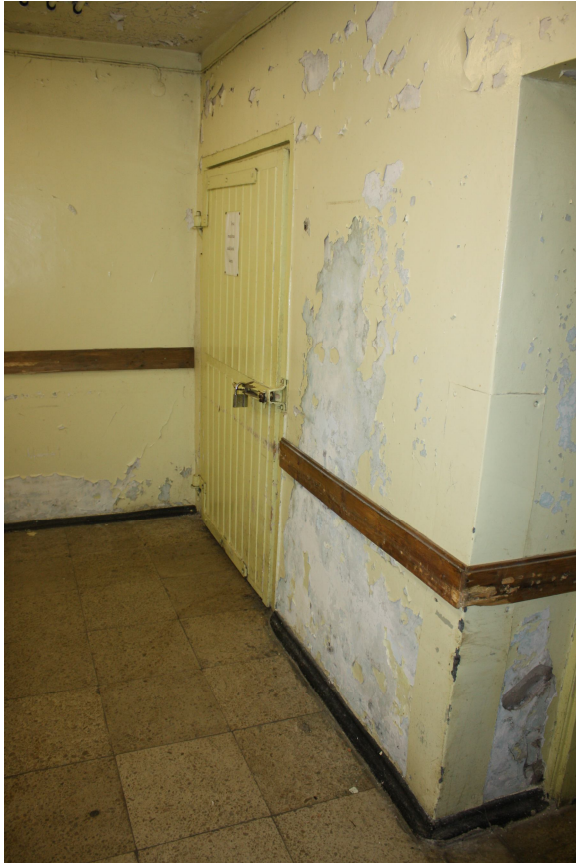
Foto Nr. 64. Krāsojuma kārtas noslāņošanās un koka elementu nodilums telpā Nr. 3

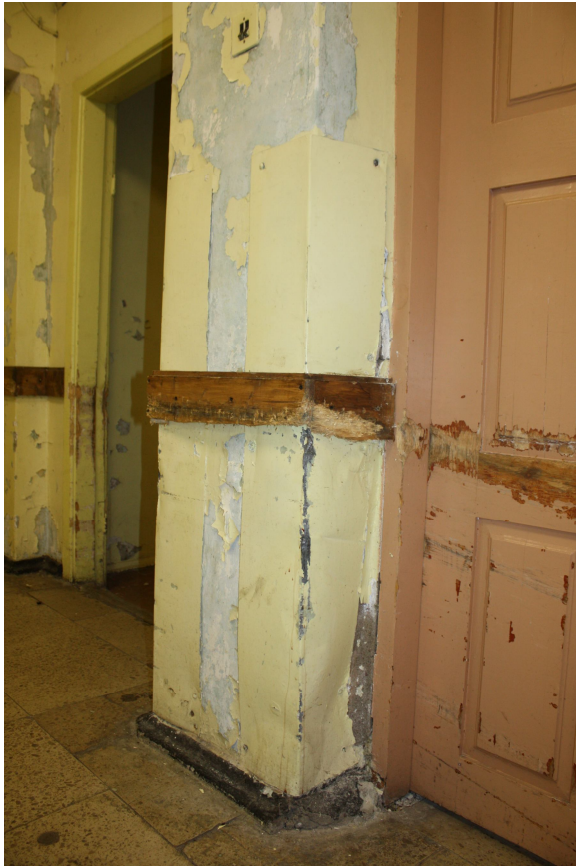
Foto Nr. 65. Krāsojuma kārtas noslāņošanās, koka elementu un durvju vērtnu nodilums telpā Nr. 3

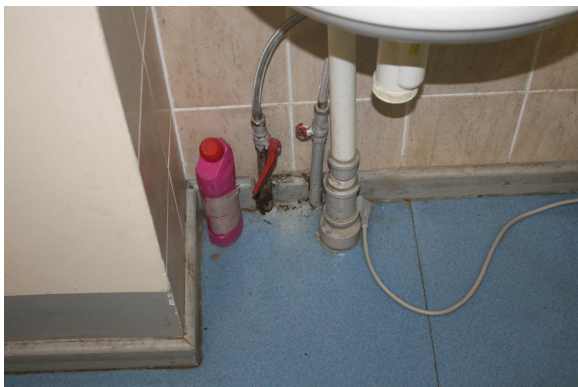
Foto Nr. 67. Ūdensvada cauruļvada korozija, krāsojuma noslāņošanās

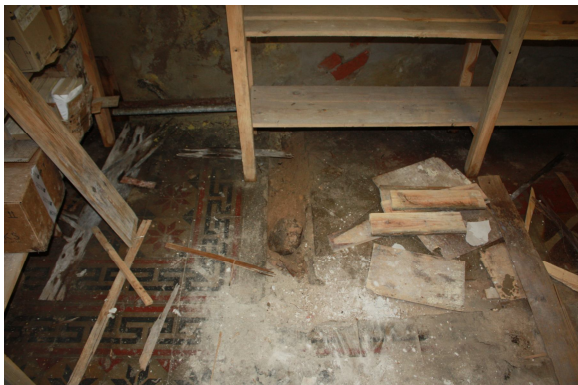
Foto Nr. 68. Kanalizācijas sistēmas notekas pagrabstāvā. To funkcionēšana ir pārtraukta

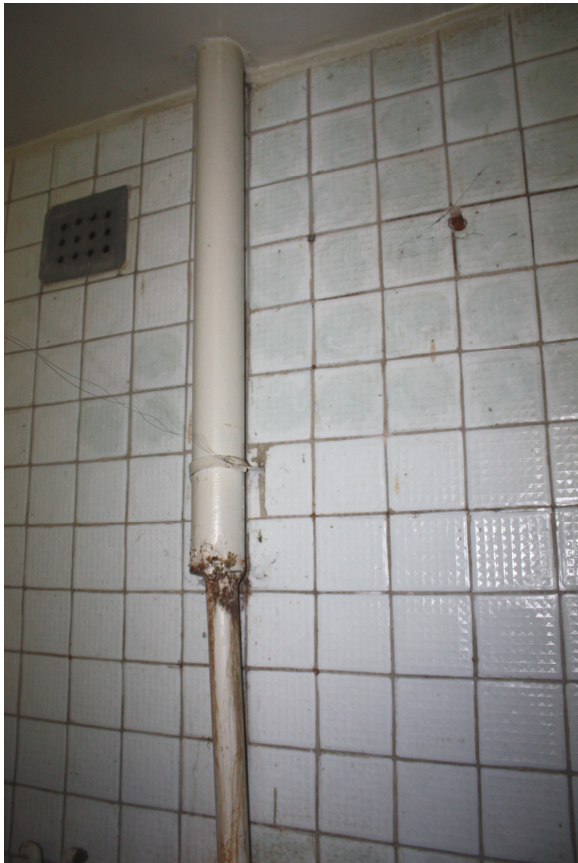
Foto Nr. 72. Kanalizācijas čuguna cauruļvadiem vairākās savienojumu vietās ir konstatēti bojājumi – sūce un rūsa

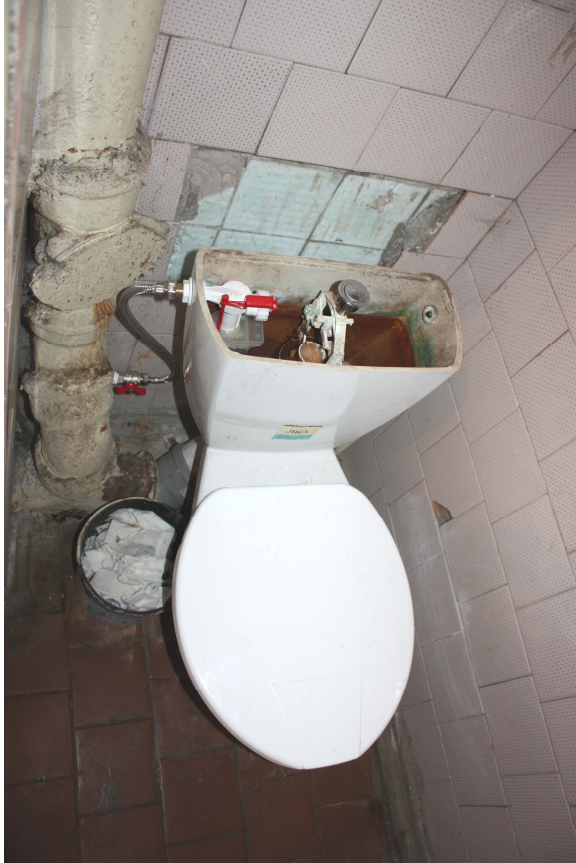
Foto Nr. 73. Kopumā ēkā ir 1 sanmezglis. Klozetpoda skalojamai kastei trūkst nosegvāka. Noskalošanas mehānisms ir bojāts, noskalošana notiek, pieskaroties pašam noskalošanas mehānismam

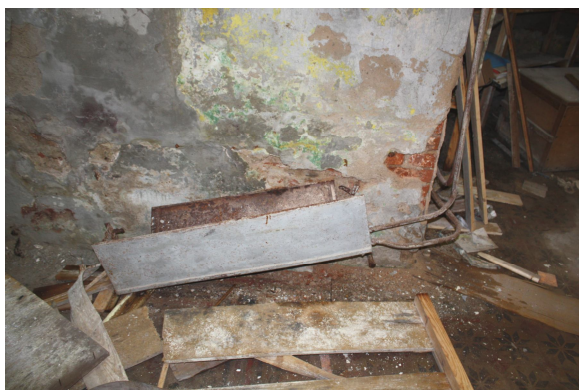
Foto Nr. 80. Avarējis apkures konvektors (telpa Nr. 2 pazemes stāvā)

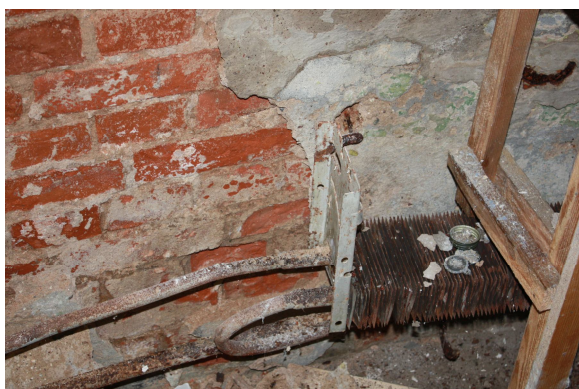
Foto Nr. 81. Avarējis apkures konvektors (telpa Nr. 2 pazemes stāvā)

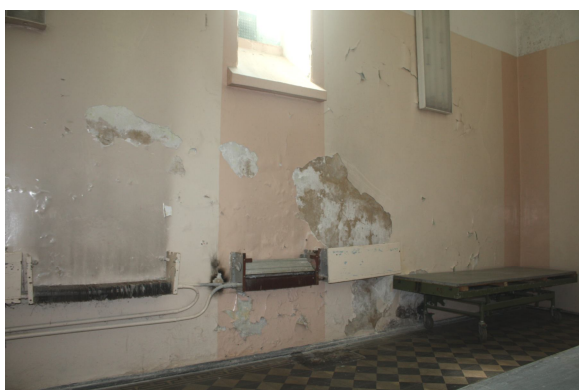
Foto Nr. 82. Neapmierinošā tehniskajā stāvoklī esoši apkures konvektori (telpa Nr. 1)

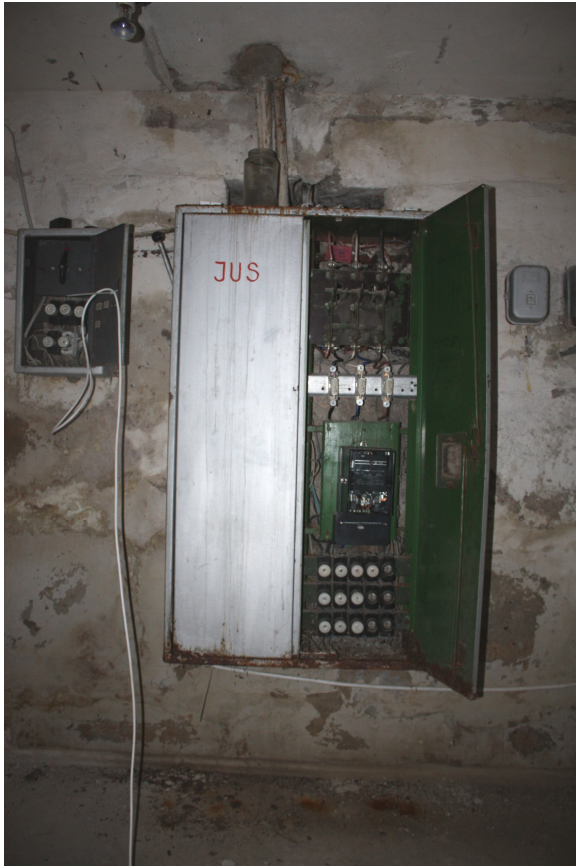
Foto Nr. 85. Galvenā elektrosadale atrodas pirmsavārijas stāvoklī. Sadales durtiņas neaizveras

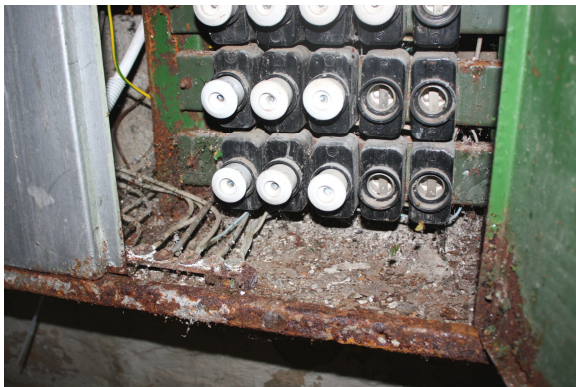
Foto Nr. 86. Foto Nr. 83 tuvplāns. Sadales neitrālei ir dziļa korozija

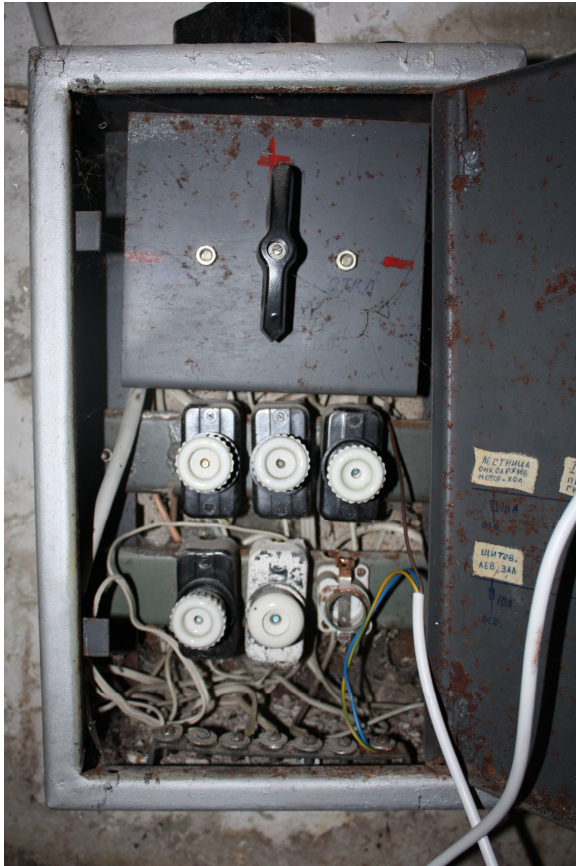
Foto Nr. 87. Elektriskie kabeļi tiek atklāti pieslēgti pie fāzes un neitrāles. Elektroviroga durtiņas atrodas atvērtā stāvoklī

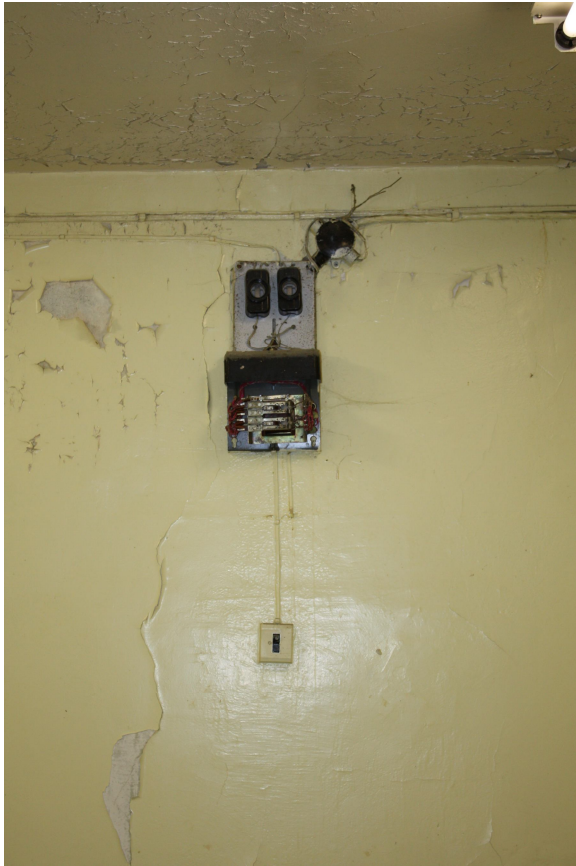
Foto Nr. 90. Elektrosadale ar atklātām strāvadošām daļām. Visi kaili vadu savienojumi ir jānosedz ar aizsargvākiem

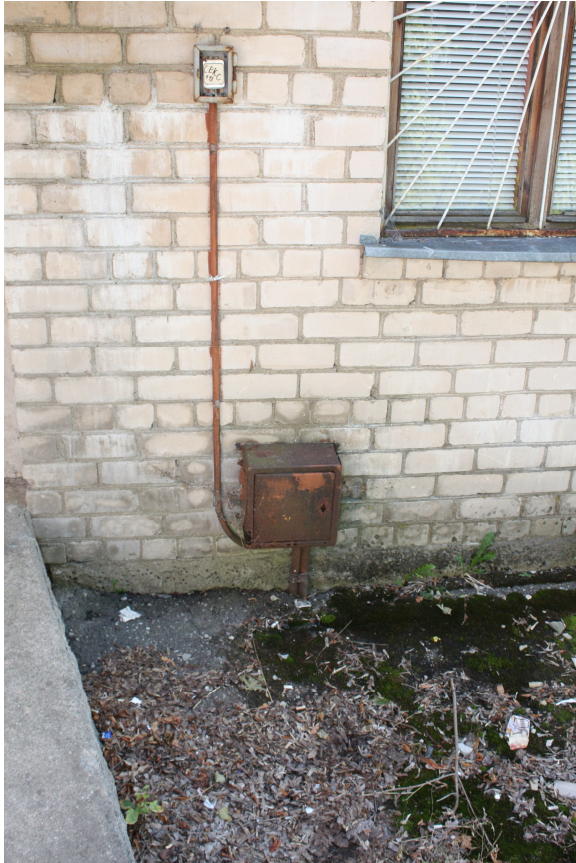
Foto Nr. 94. Abonenta ārējā elektrosadale. Sadales korpuss ir sarūsējis. Sadales, kā arī slēdža korpasa aizsardzība pret mitruma (ūdens) iekļūšanu netiek nodrošināta

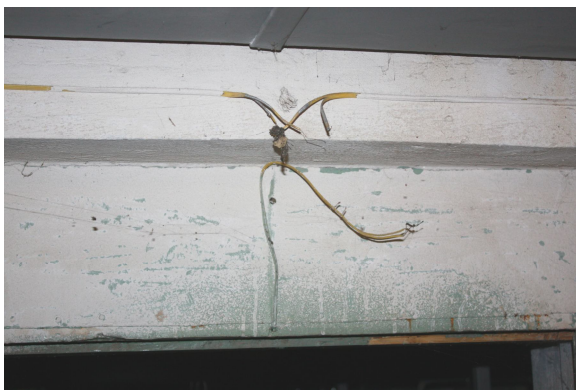
Foto Nr. 97. Mehāniski bojājumi (pārrāvumi) automātiskās ugunsgrēka atklāšanas un trauksmes signalizācijas sistēmas tīklos

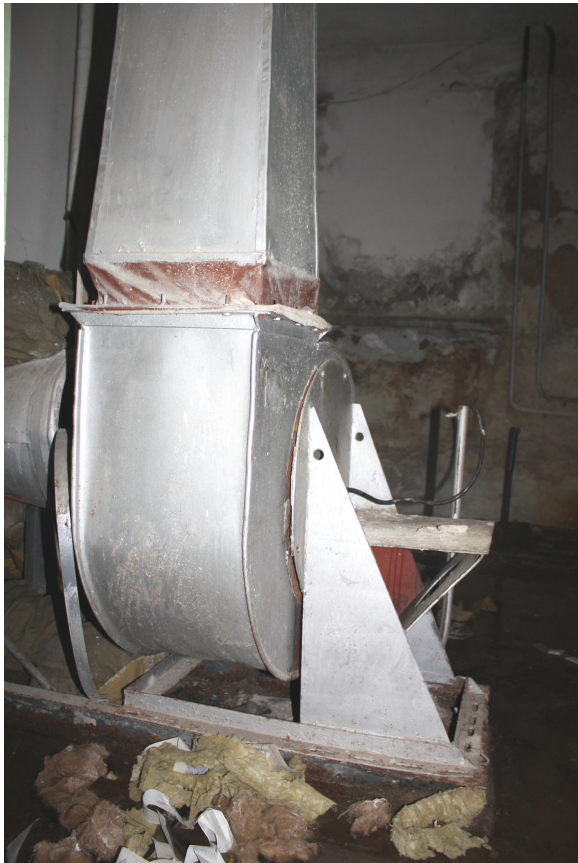
Foto Nr. 99. Pieplūdes ventilācijas sistēmas ventilators, kas, pēc darbinieku liecībām, nav tikusi palaista kopš jaunā korpusa izbūves

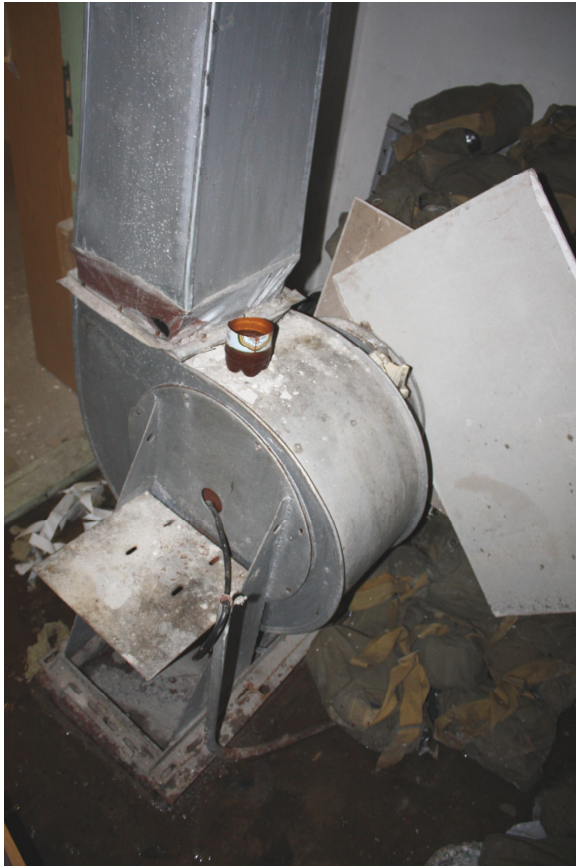
Foto Nr. 100. Pieplūdes ventilācijas sistēmas ventilators, kas, pēc darbinieku liecībām, nav tikusi palaista kopš jaunā korpusa izbūves
