APSEKOTĀJS: SIA „BŪVĒLOGS”
reģ. Nr. 40103534137
būvkomersanta reģ. Nr. 9655-R

BŪVES NOSAUKUMS UN ADRESE: MORGS, SIGULDAS IELĀ 24,
DAUGAVPILĪ

TEHNISKĀ APSEKOŠANA

DAUGAVPILS, LATVIJA 2012. g.

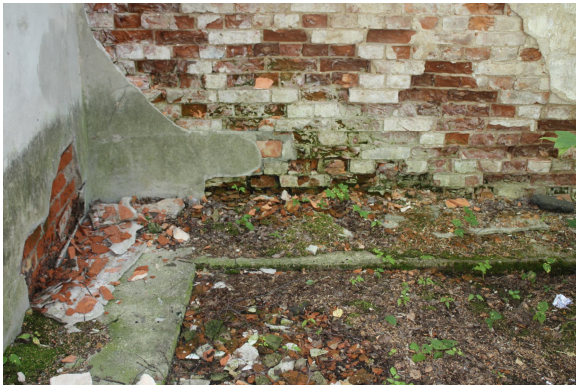
Foto Nr. 11. Šī ēkas daļas siena atrodas neapmierinošā tehniskajā stāvoklī. Neizbūvētas apmales, neorganizētās lietusūdens novadsistēmas dēļ mūrim ir dziļa korozija (mūra destrukcija ir konstatējama visā biezumā). Situāciju pasliktina samazināts saules enerģijas daudzums Ziemeļrietumu pusē, kā dēļ sienas paliek mitras arī vasaras periodā, tās nespēj izžūst vasaras perioda laikā, kā dēļ pie negatīvām temperatūrām caursalst. Siltuma enerģijas deficīta apstākļos iepriekšminētie mūra destrukcijas procesi norit vēl straujāk

Foto Nr. 13. Foto Nr. 11 tuvplāns

Rekomendācijas: Pēc pamatu hidroizolācijas ierīkošanas ir veicama sienu renovācija no iekšpuses. Iekšējais apmetums ir noskaldāms. Bojātie posmi ir pastiprināmi (destruktējusi mūra java ir izkasāma un starp ķieģeļiem iestrādājama remontjava. Sienu posmi, kuriem ir konstatēta mūra destrukcija ir pārmūrējami

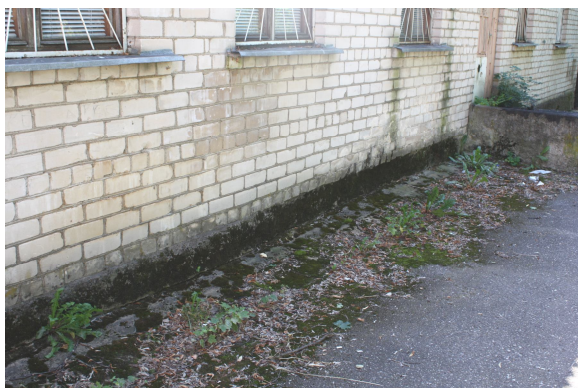
Foto Nr. 19. Mazas jumta pārkares dēļ (sk. Foto Nr. 3), lietus un kušanas ūdeņi netiek novadīti prom no ēkas pietiekami drošā attālumā. Kaut arī vienstāvu ēkām ar slīpņu jumtiem organizētās lietusūdens savākšanas un novadsistēmas nav obligātas, to ierīkošana samazinātu negatīvu nokrišņu ūdens ietekmi uz pamatiem

Rekomendācijas: Pamatiem ir ierīkojama gan vertikālā un horizontālā (2. līmeņos) (sk. 4.1. sadaļu) hidroizolācija, gan vertikālā siltumizolācija vismaz 1 m dziļi no zemes virsmas, kā arī cokoldaļai. Pamatu siltināšanai ir jāizmanto tikai mitrumizturīgais termoizolators, piem., ekstrudētais putupolistirols vai putustikls. Cokoldaļas apdarei ir jāierīko gludais apmetums vai jāizmanto kādas apdares gabalplāksnes, kurām ir pietiekami laba netīrumu atgrūdoša spēja (ja virsmas ir nelīdzenas (ar reljefu) uz tām klājas netīrumi, pastāv iespēja attīstīties apsūņojumam (sk. Foto Nr. 19).

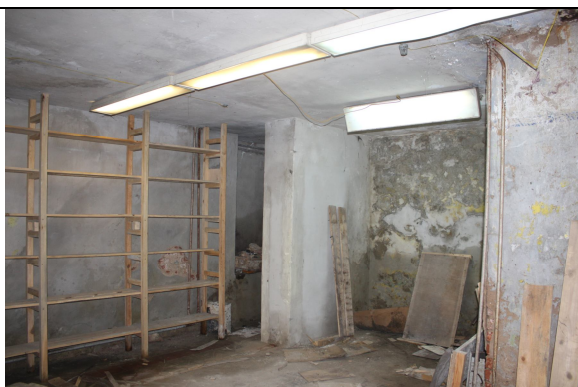
Foto Nr. 22. Telpas Nr. 2 kopskats. Sienām, kuru virsma kontaktējas ar grunti ir konstatēta augsta mitruma ietekme, kas netieši ļauj pieņemt, ka ārējām pazemes stāva sienām hidroizolācija nav ierīkota vai nav saglabājusies un nepilda savas funkcijas

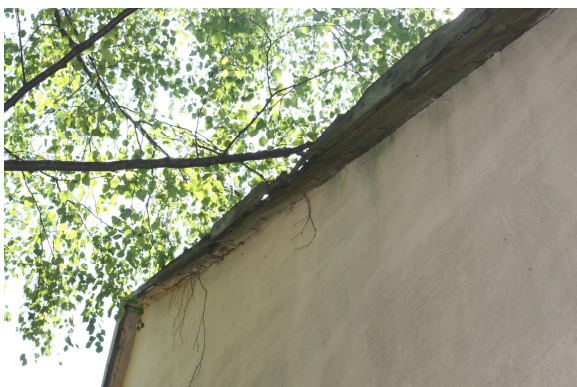
Jumta konstrukcija divslīpju koka konstrukcija. Apsekošanas laikā no iekšpuses netika apsektas. Jumta klājs ir bioloģiski bojāts (ārējā daļa).

Foto Nr. 30. Jumta klāja (latojuma) ārējā daļa ir bioloģiski bojāta

Rekomendācijas: Veicot ēkas siltināšanu, ir noņemami latojuma apšuvuma dēļi, latojums; siltumizolācijas materiāls ir ievadāms aiz dzegas. Dzegas dēļu apšuvums ir ierīkojams pēc dekoratīvā apmetuma ierīkošanas. Spāru gali ir jāpagarina (pagarinājumu aprēķināt, ņemot vērā siltumizolācijas kārtas biezumu), šādi mazinot nokrišņu ietekmi uz ēkas sienām un pamatiem.

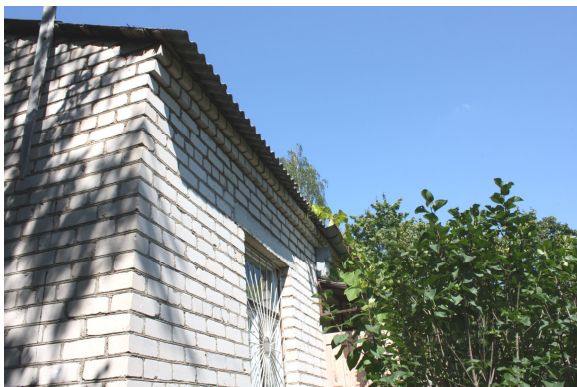
Foto Nr. 34. Teknes un notekas ir bojātās; lietus ūdens novadsistēmas darbnederīgs stāvoklis negatīvi ietekmē ēkas sienu un pamatu tehnisko stāvokli

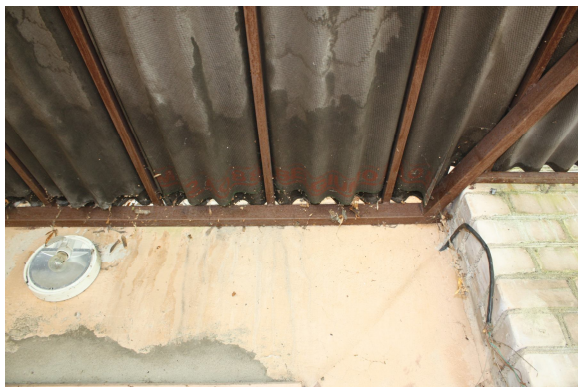
Jumtiņi atrodas neapmierinošā tehniskajā stāvoklī – bojāts jumta segums, apšuvums ir iepuvis, pigmentējis.

Foto Nr. 37. Jumtiņa segums ir bojājies (izlocies, lokšņu savienojumi ir deformējušies). Lokšņu pieslēgums pie sienas nav hermētisks

Rekomendācijas: jumtiņu apšuvums un segums ir demontējami pirms ēkas sienu siltināšanas un ierīkojami vienlaikus ar jumta seguma renovāciju.

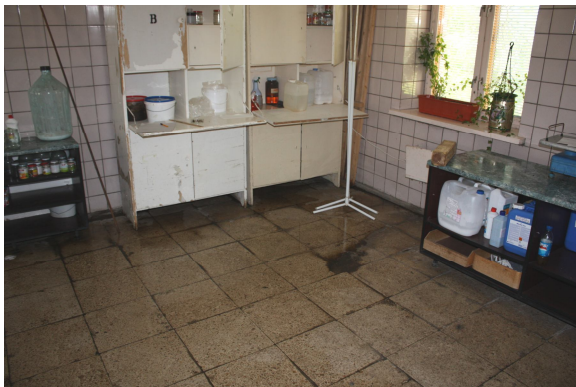
Foto Nr. 41. Telpa Nr. 7. Grīdas segums nav līdzens, telpas stūros, zem skapjiem sakrājas ūdens (pretkritumi)

Rekomendācijas: visu telpu grīdām ir jābūt līdzinām un grauzējiem necaurlaidīgām, bez spraugām. Visām sienu un grīdu sadurvietām ir jābūt noapaļotiem, bez dekoratīviem elementiem. Sekcijtelpā, preparatoru telpā, sekcijtelpas priekštelpā, liķu glabāšanas istabā (kamerā) grīdām ir jābūt pārklātām ar ūdeni necaurlaidīgiem sastāviem, viegli kopjamām, kas iztur biežu apstrādi ar dezinficējošiem šķīdumiem, bez sliekšņiem, piemērotām liķu transportēšanai ar ričas stūmējiem.

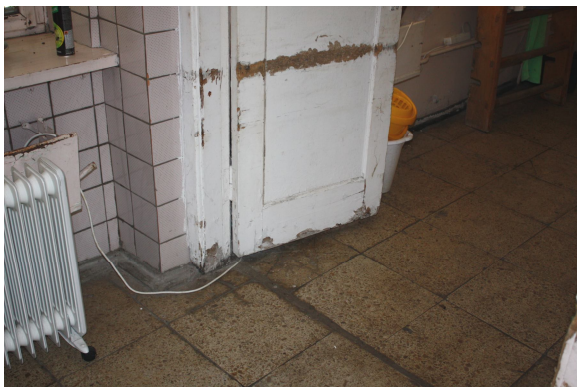
Foto Nr. 47. Iekšējo durvju funkcionāli estētisks stāvoklis ir neapmierinošs. To tehniskais stāvoklis nenodrošina durvju vieglu kopšanu

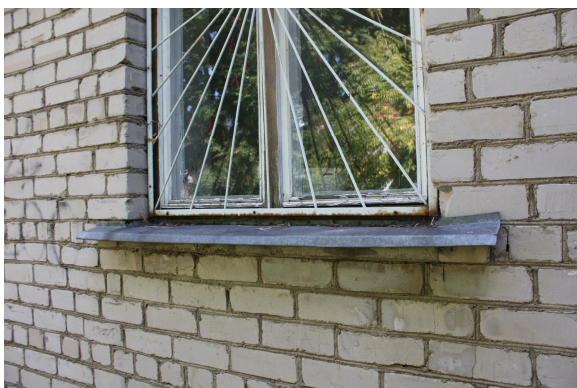
Foto Nr. 49. Koka loga rāmji ir izkaltuši, sarozījušies un ir izkustējušies. Logu furnitūra ir vai nu bojāta vai nu tās nav vispār. Plaisas loga rāmju un sienu sadurvietās. Piedurlīstes ir nodilušas. Veicot ārējo sienu siltumpretestības paaugstināšanu, logi ir jāmaina

Rekomendācijas: Koka logi un ieejas durvis neatbilst mūsdienu energoefektīvās ēkas standartiem un ir maināmi. Logu un durvju ierāmējums un izmēri ir jāparedz tādi, lai būtu iespējams uzlikt siltumizolācijas plāksnes, tās pārļaut par 2,5 – 3 cm loga vai durvju rāmim (neatkarīgi no tā vai ārējās sienas tiks siltinātas no ārpuses vai iekšpuses). Starp logu un durvju rāmi un siltumizolācijas materiālu ir jāparedz blīvējoša materiāla starplika. Ņemot vērā, ka augstkvalitatīvas darbu veikšana paredz gan norobežojošo konstrukciju nosiltināšanu, maksimāli novēršot termiskos tiltus, gan norobežojošo konstrukciju blīvumu (gaisa necaurlaidību), telpās var mainīties gaisa apmaiņas režīms, kā dēļ rekomendēts ielikt logus ar ierīkotiem rāmjos kanāliem pasīvas telpu vēdināšanas nodrošināšanai.

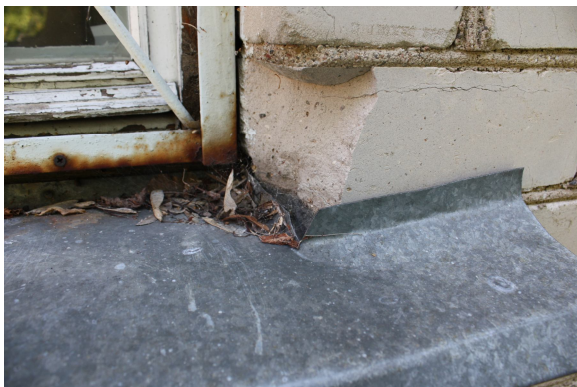
Foto Nr. 50. Logu palodžu un sienu sadurvietas nav hermētiskas, kas negatīvi ietekmē mūri, kā arī ēkas iekšējo apdari. Renovācijas laikā mainot logus un loga palodzes tie hermētiski jāiestrādā sienas konstrukcijās

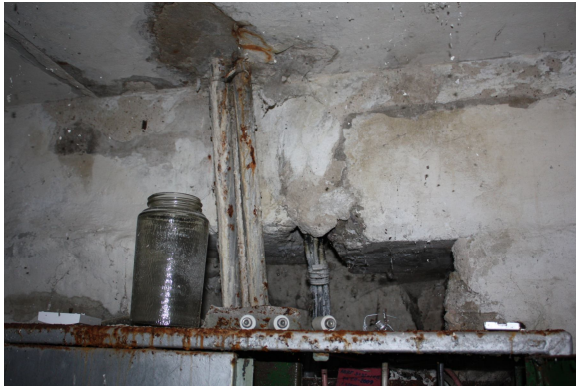
Foto Nr. 52. Elektriskie kabeļi, kas šķērso nesošās konstrukcijas ir ieguldāmi gofrētās aizsargcaurulēs vai čaulās, lai novērstu to mehānisko bojāšanos un iespējamo īssavienojumu

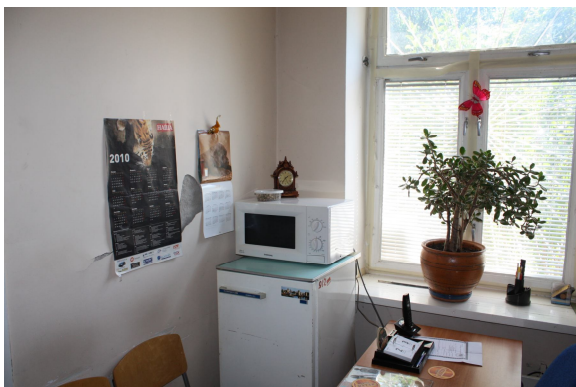
Foto Nr. 55. Apmetuma kārtas
noslāņošanās telpā Nr. 16

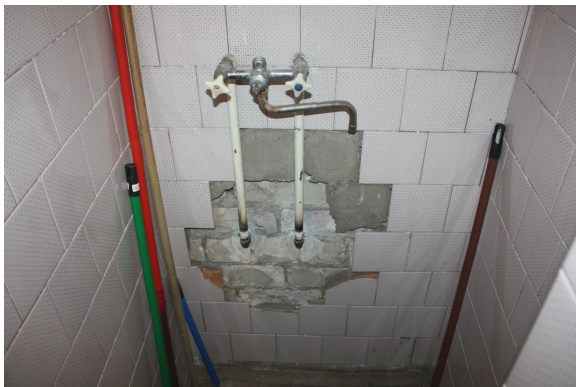
Foto Nr. 58. Flīzējuma kārtas
noslāņošanās telpā Nr. 22

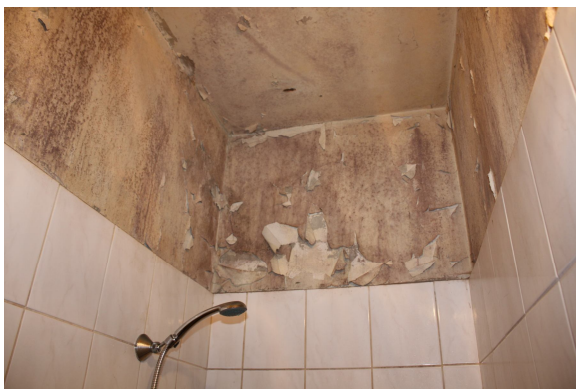
Foto Nr. 59. Krāsojuma kārtas
noslāņošanās telpā Nr. 9

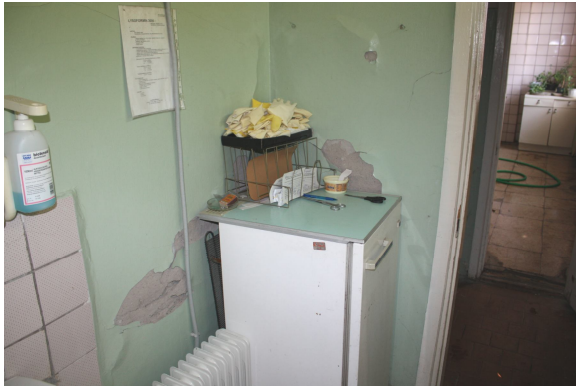
Foto Nr. 60. Apmetuma un krāsojuma kārtas noslāņošanās telpā Nr. 14

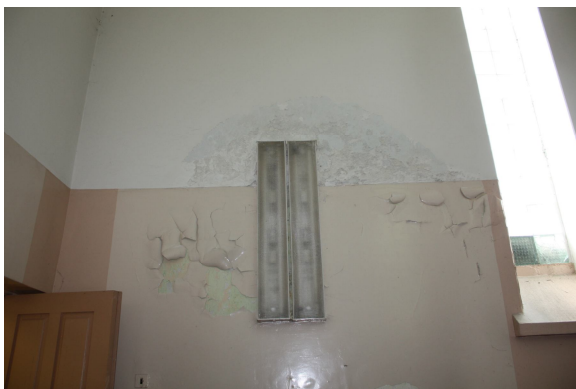
Foto Nr. 66. Krāsojuma kārtas noslāņošanās telpā Nr. 1

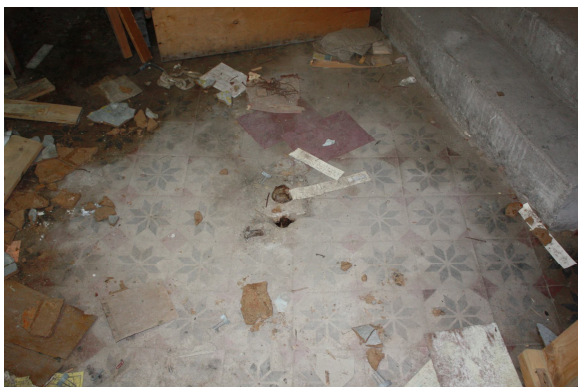
Foto Nr. 69. Kanalizācijas sistēmas notekas pagrabstāvā. To funkcionēšana ir pārtraukta

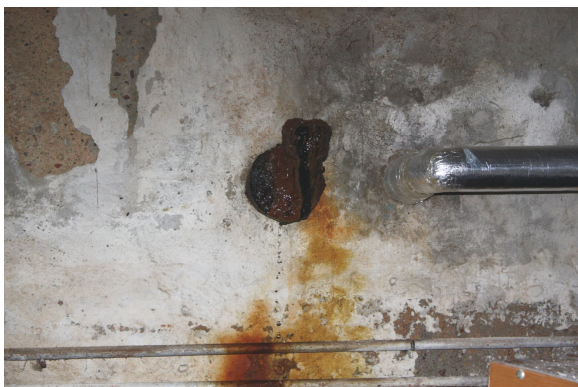
Foto Nr. 70. Siltummezglā un ūdens mērīšanas mezglā (telpa Nr. 6) no kanalizācijas cauruļvada izvada pilnā fekālijas notekūdens. Telpas grīdas ir appludinātas. Ir saožama raksturīga fekāliju smaka

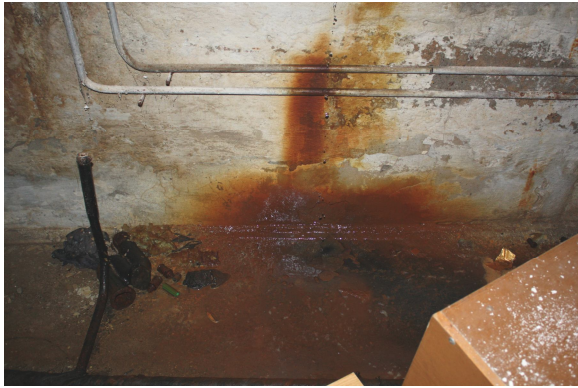
Foto Nr. 71. Siltummezglā un ūdens mērīšanas mezglā (telpa Nr. 6) grīdas ir appludinātas; agresīvie notekūdeņi negatīvi ietekmē pagraba stāva grīdu un sienas

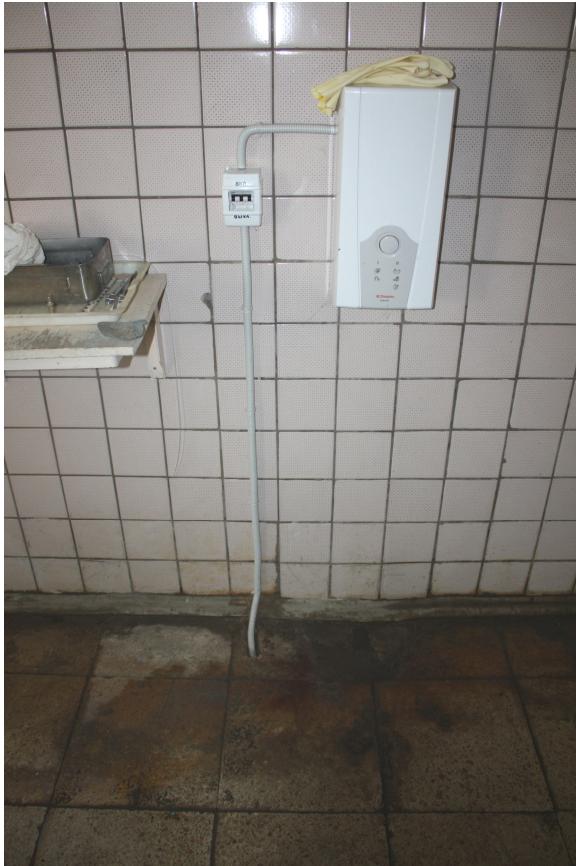
Foto Nr. 74. Karstā ūdensvada elektriskais sildītājs. Elektriskais sildītājs tika uzstādīts pēc tam, kad ēkai tika pārtraukta centralizētā siltuma piegāde

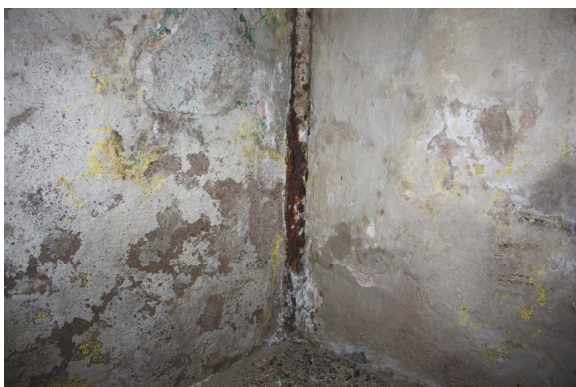
Apkures sistēmā nefunkcionē. Pazemes stāvā esošie cauruļvadi, stāvvadi ir avarējuši; virszemes stāva esošo cauruļvadu un stāvvadu tehnisko stāvokli nav iespējams noteikt, jo ēkai apkures sistēma pēc darbinieku liecībām nefunkcionē ilgus gadus.

Foto Nr. 75. Sarūsējis apkures sistēmas stāvvads (telpa Nr. 1 pazemes stāvā)

Rekomendācijas: vienlaikus ar ēkas energoefektivitātes paaugstināšu izbūvēt no jauna apkures sistēmu un siltummezgļu. Palikušās no iepriekšējās apkures sistēmas daļas demontēt pilnībā.

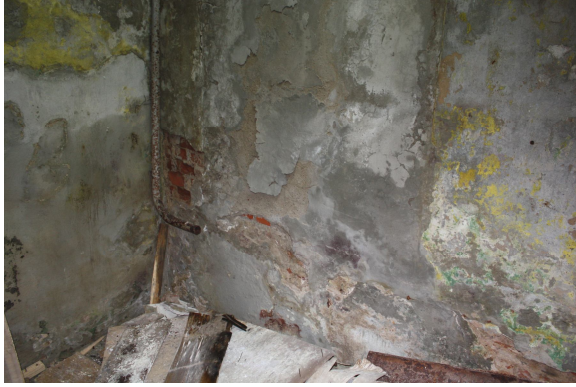
Foto Nr. 76. Sarūsējuši apkures sistēmas cauruļvadi (telpa Nr. 2 pazemes stāvā)

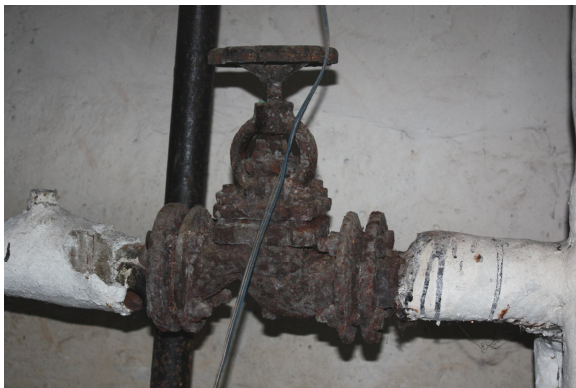
Siltummezgla ventiļi atrodas neapmierinošā tehniskajā stāvoklī; tie ir korodējuši un nenodrošina noslēgarmatūras funkcijas.

Foto Nr. 78. Maģistrālo cauruļvadu ventiļi ir korodējuši; tie nepilda noslēgarmatūras funkcijas

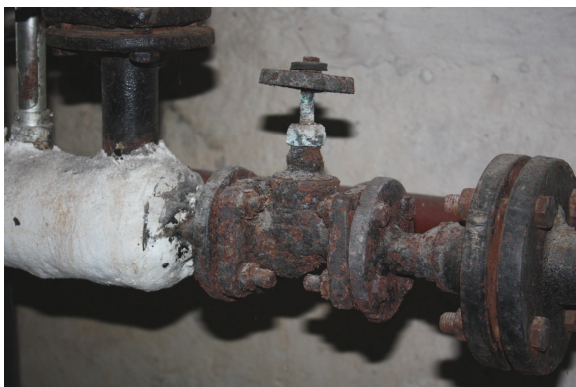
Foto Nr. 79. Maģistrālo cauruļvadu ventiļi un atloki ir korodējuši

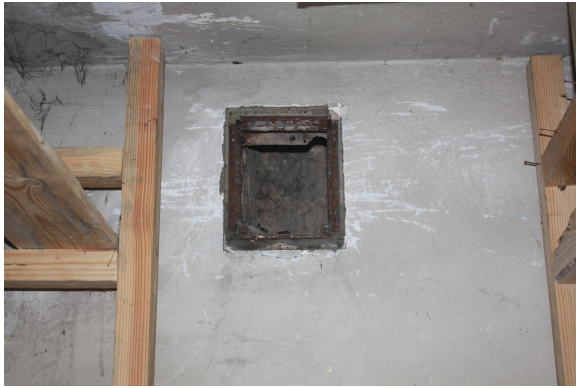
Foto Nr. 83. Ventilācijas sistēmas gaisa vadi pazemes stāvā ir korodējuši (aprūsējuši). Atsevišķiem gaisa noplūdes atvērumiem nav restu

Rekomendācijas: Šāda tipa būvēm jo īpaši ir jāievēro MK Noteikumi Nr. 534 „Noteikumi par Latvijas būvnormatīvu LBN 231-03 “Dzīvojamā un publisko ēku apkure un ventilācija””:

89. Nosūces gaisa vadus, kas apkalpo telpas, kurās iespējama kaitīgu un toksisku vielu vai gāzu uzglabāšana, ražošana vai izmantošana ražošanas procesā, nav atļauts pievienot kopējām ventilācijas sistēmām.

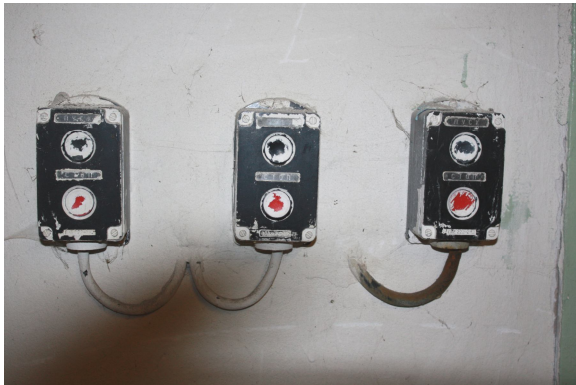
Nav nodrošināta ventilācijas sistēmu automātiska izslēgšana ugunsgrēka gadījumā.

Foto Nr. 84. Ventilācijas sistēmas palaišana ir iespējama tikai no pagrabstāva. Tās automātiskā izslēgšana nav nodrošināta

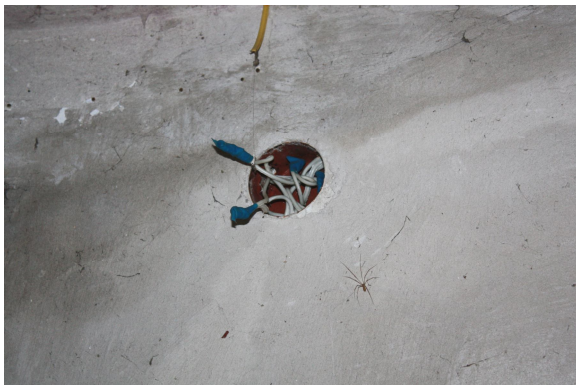
Elektroiekārtas un elektroinstalācija atrodas pirmsavārijas stāvoklī. Elektrokabeļi ir alumīnija; vairākās vietās ir konstatējama nedroša, ar paaugstinātu pretestību kabeļu pieslēgšana vai savstarpēja savienošana. Ir pārkāpti vairāki nozares standartu (LEK) prasības.

Foto Nr. 88. Alumīnija vadu savienojums ir nedrošs. Tieša vadu saskrūvēšana ir paaugstinātie pretestības posmi elektriskajā ķēdē, kas nav pieļaujams

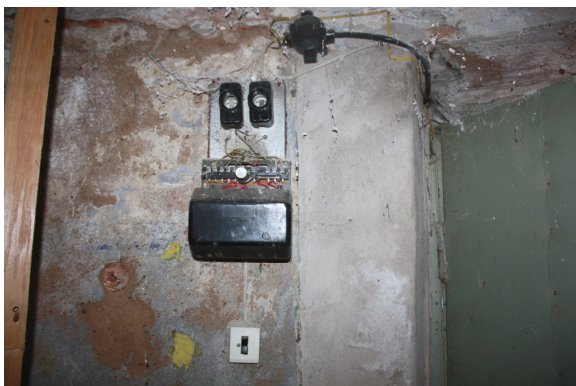
Foto Nr. 89. Elektrosadale ar atklātām strāvadošām daļām. Visi kaili vadu savienojumi ir jānosedz ar aizsargvākiem

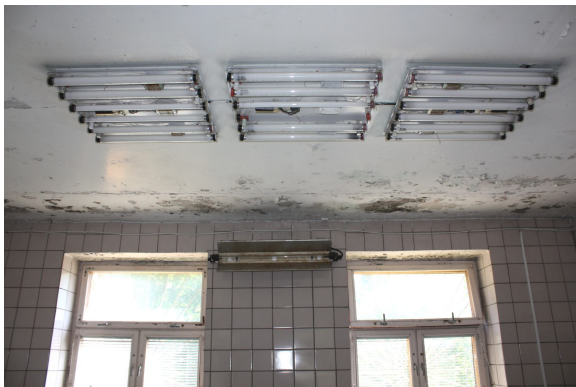
Foto Nr. 91. Gaismekļiem ar luminiscences lampām ir nodrošināma aizsargaizsardzība – plafoni. Gaismekļu IP (International Protection) neatbilst minimāli nepieciešamajai šāda režīma telpai

Gaismekļu, kā arī citu elektrotehnisko ietaišu aizsardzības pakāpei (IP – international protection) ir jāatbilst telpas režīmam, kurā tās tiks uzstādītās (aizsardzības pakāpe pret cietu ķermeņu un putekļu iekļūšanu apvalkos, kā arī norāde uz personāla aizsardzību, aizsardzība pret mitruma (ūdens) iekļūšanu iekārtu apvalkos).

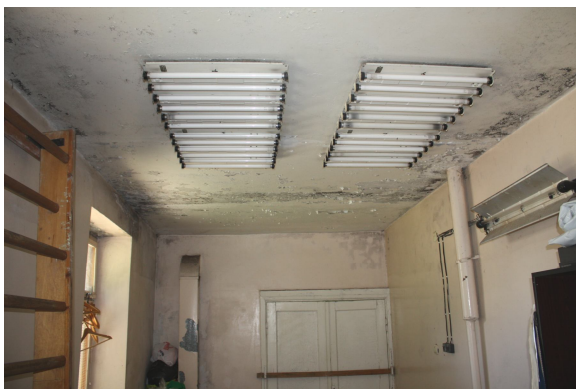
Foto Nr. 92. Gaismekļiem ar luminiscences lampām ir nodrošināma aizsargaizsardzība – plafoni

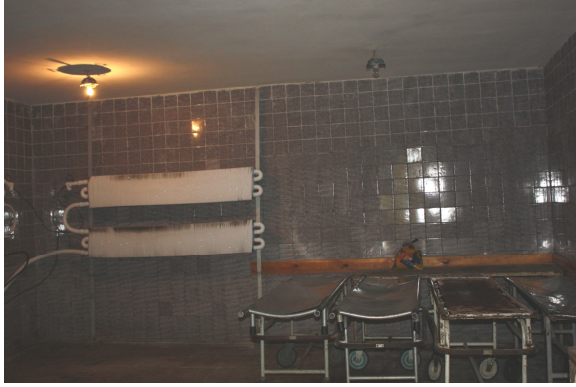
Foto Nr. 93. Aukstuma kamerā nav nodrošināts minimāli nepieciešamais apgaismojuma līmenis

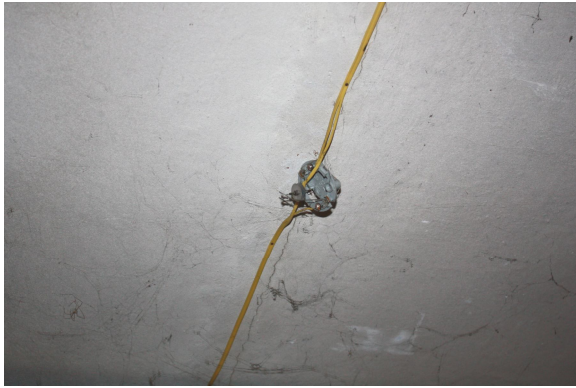
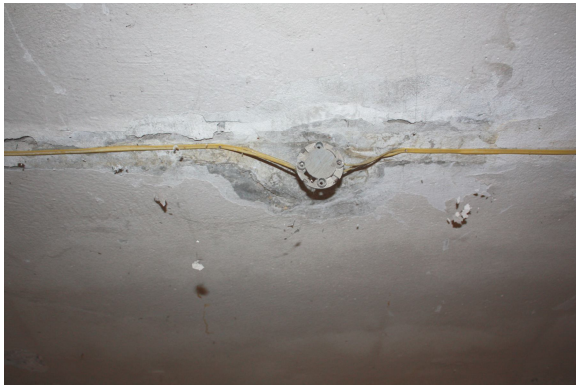
5.10.	apsardzes, signalizācijas, saziņas un citas iekārtas	100
Automātiskās ugunsgrēka atklāšanas un trauksmes signalizācijas sistēmas atrodas darbnederīgā stāvoklī.

Foto Nr. 95. Bojātais Automātiskās ugunsgrēka atklāšanas un trauksmes signalizācijas sistēmas detektors

Foto Nr. 96. Bojātais Automātiskās ugunsgrēka atklāšanas un trauksmes signalizācijas sistēmas detektors

Automātiskās ugunsgrēka atklāšanas un trauksmes signalizācijas sistēma ir projektējama un izbūvējama no jauna.

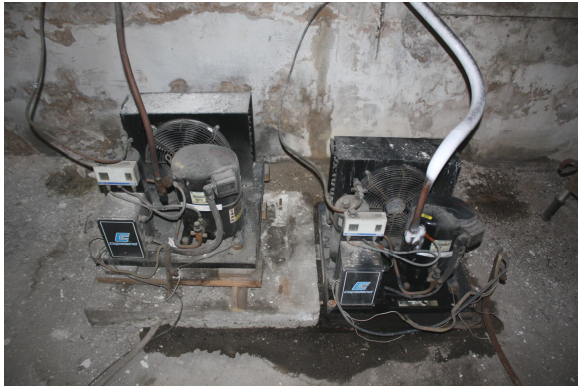
5.11.	vājstrāvas tīkli un ietaises	n/d
Ēkai ir telefona vājstrāvas tīkli, sakarus nodrošina Lattelecom. Atbilstība normatīvo aktu, tehnisko nosacījumu, nozares standartu prasībām apsekošanas laikā nav veikta.		
5.12.	lifta iekārta	–
–		
5.13.	Citas ietaises un iekārtas	
Pazemes stāva telpā Nr. 5 tiek izvietoti 2 kompresori aukstuma kameras temperatūras režīma nodrošināšanai. Viena no elektrotehniskajām ietaisēm ir izvietota uz darba uzdevumam nepiemērota koka režģa, otrā uzlikta tieši uz pagraba stāva grīdas aplūdināšanas risku līmenī. Ietaises nav pasargātas pret putekļu iekļūšanu apvalkos.

Foto Nr. 98. Kompresori pagrabstāvā; to apvalki nav aizsargāti pret putekļu iekļūšanu tajos

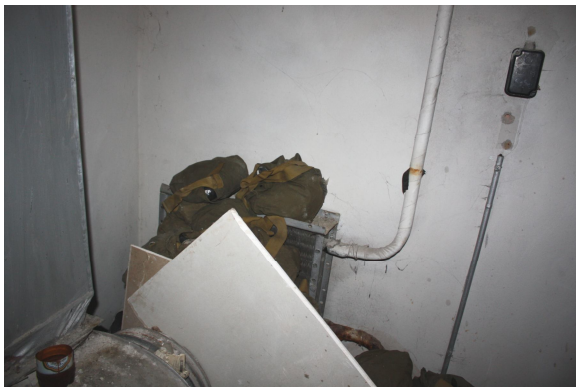
Foto Nr. 101. Pieplūdes ventilācijas sistēmas kalorifers (atrodas darbnederīgā stāvoklī)
